# MATERIALE ȘI CERCETĂRI ARHEOLOGICE

SERIE NOUĂ  
NR. XXI, 2025

**Figura 1.** Cetatea Făgăraș. Planul general al cercetărilor arheologice din anii 1998 și 2011–2012.

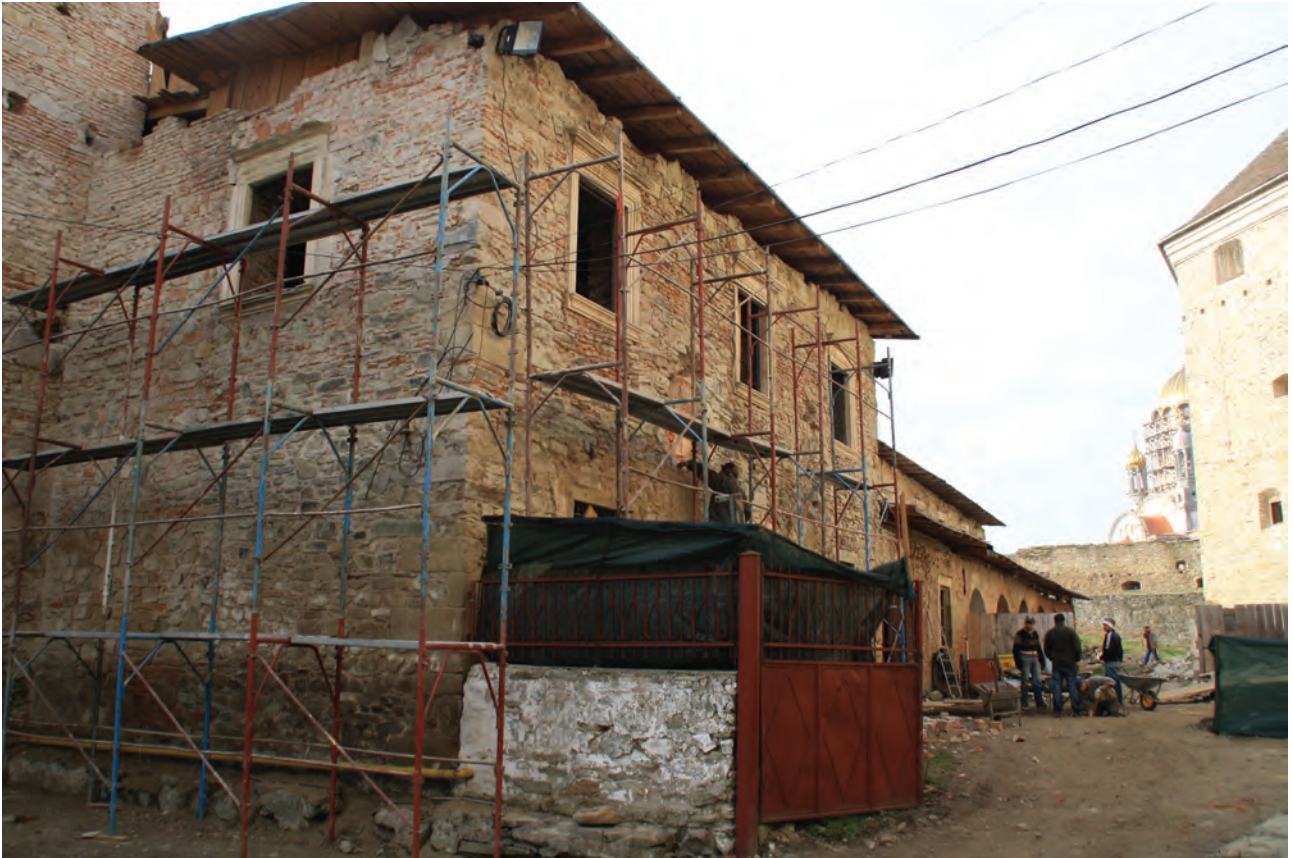
**Figura 2.** Clădirea sudică a corpului de gardă al cetății Făgăraș în anul 2012.

**Figure 2.** The southern building of the guardhouses within Făgăraș Fortress in 2012.

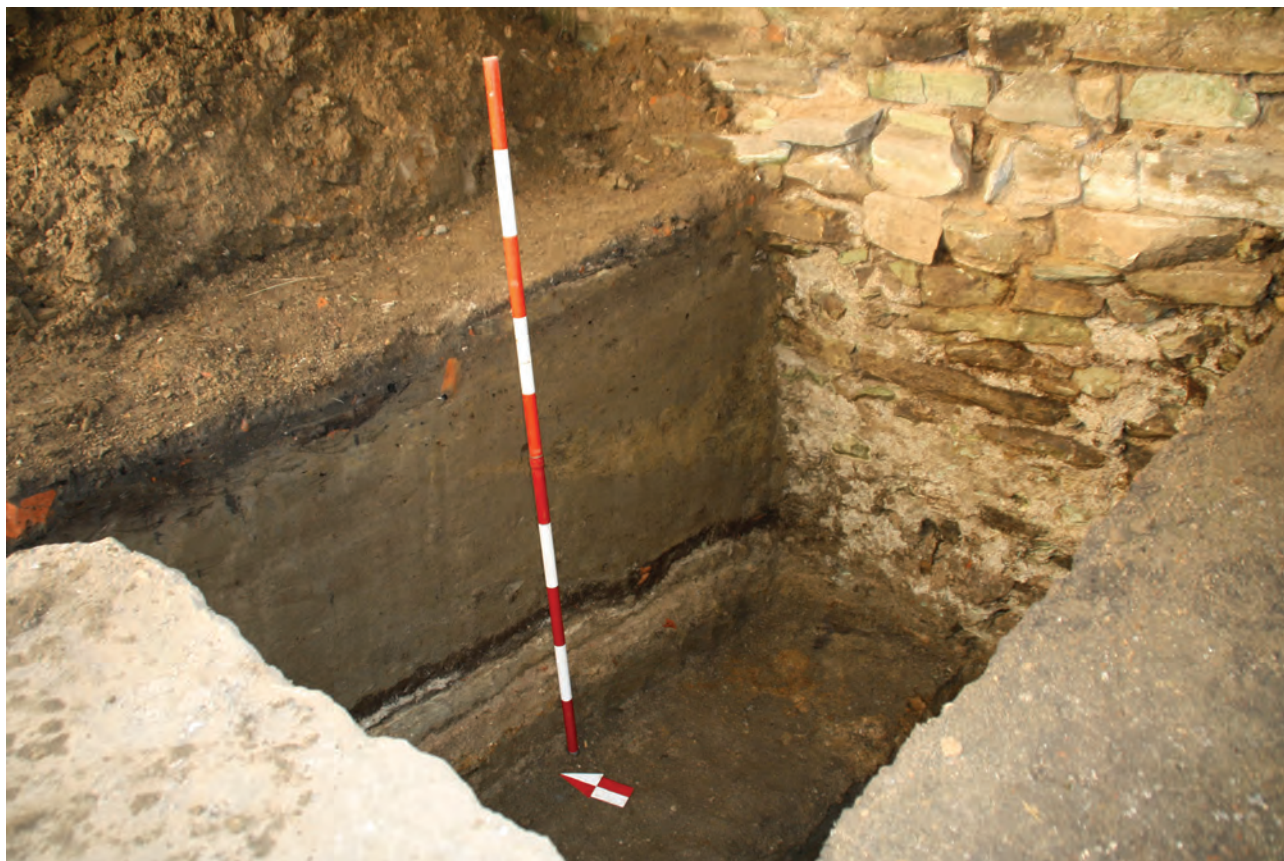
**Figura 4.** S.06 detaliu de profil în galeria vestică a corpului de gardă.

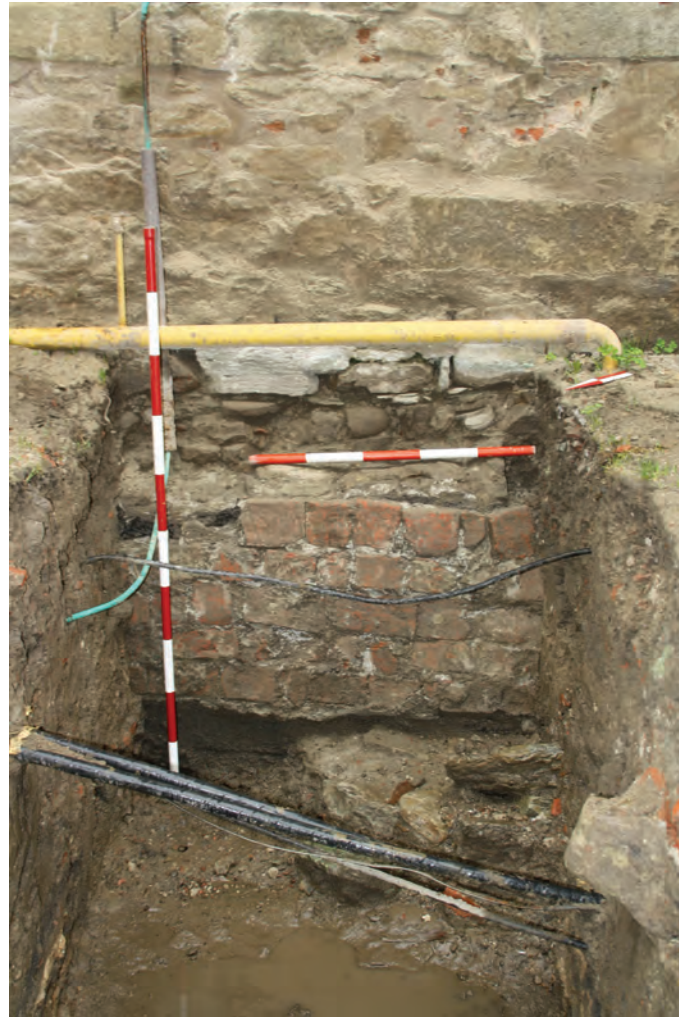
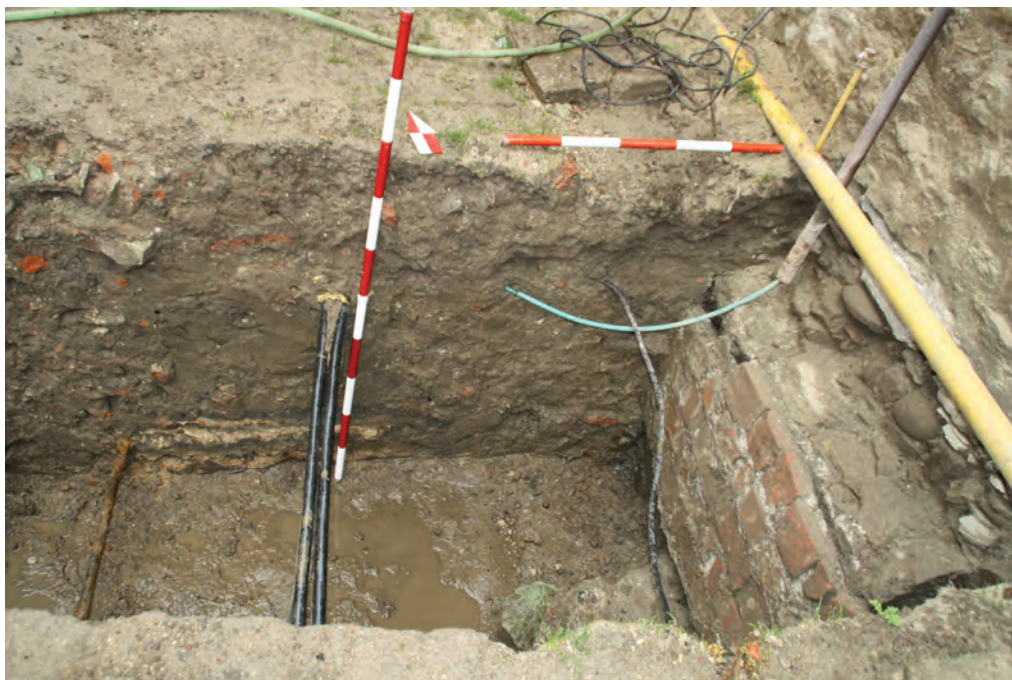
**Figure 8.** a–b) The outer wall of Room V. Wall Z.5, in trench S.30, full view towards the south.

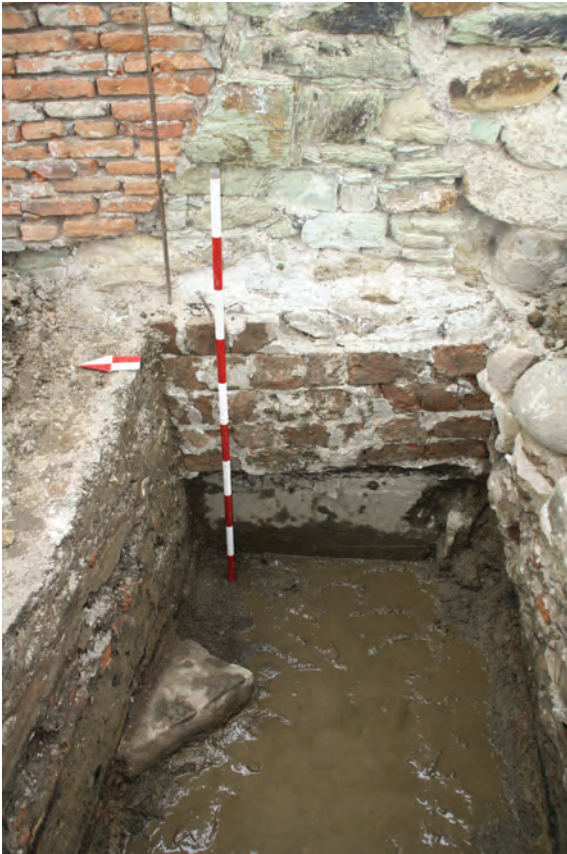
**Figura 10.** Zidul exterior al încăperii I, Z.5, văzut în S.30

**Figure 10.** The outer wall (Z.5) of Room I, as seen in trench S.30.

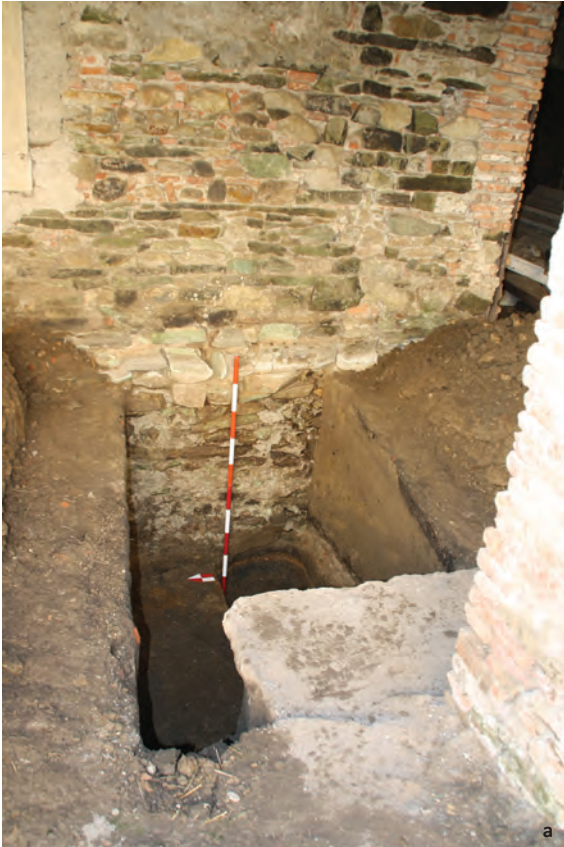
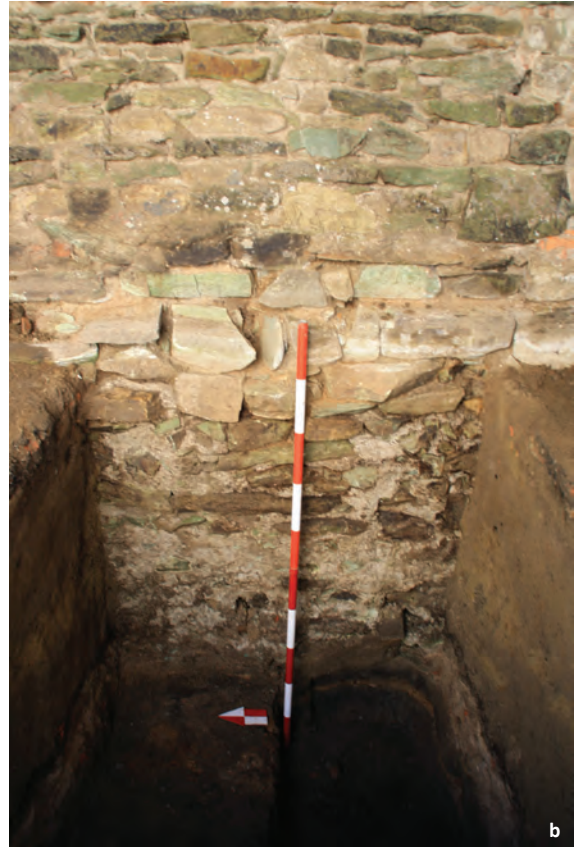
**Figura 11.** a–b) Vedere generală cu zidul Z.5 văzut în secțiunea S.06, unde s-a păstrat structura originală (a) și detaliu cu fundația în același loc (b).

**Figure 11.** a–b) Overview of wall Z.5 in trench S.06, where the original structure was preserved (a) and detail of the foundation (b) in the same place.

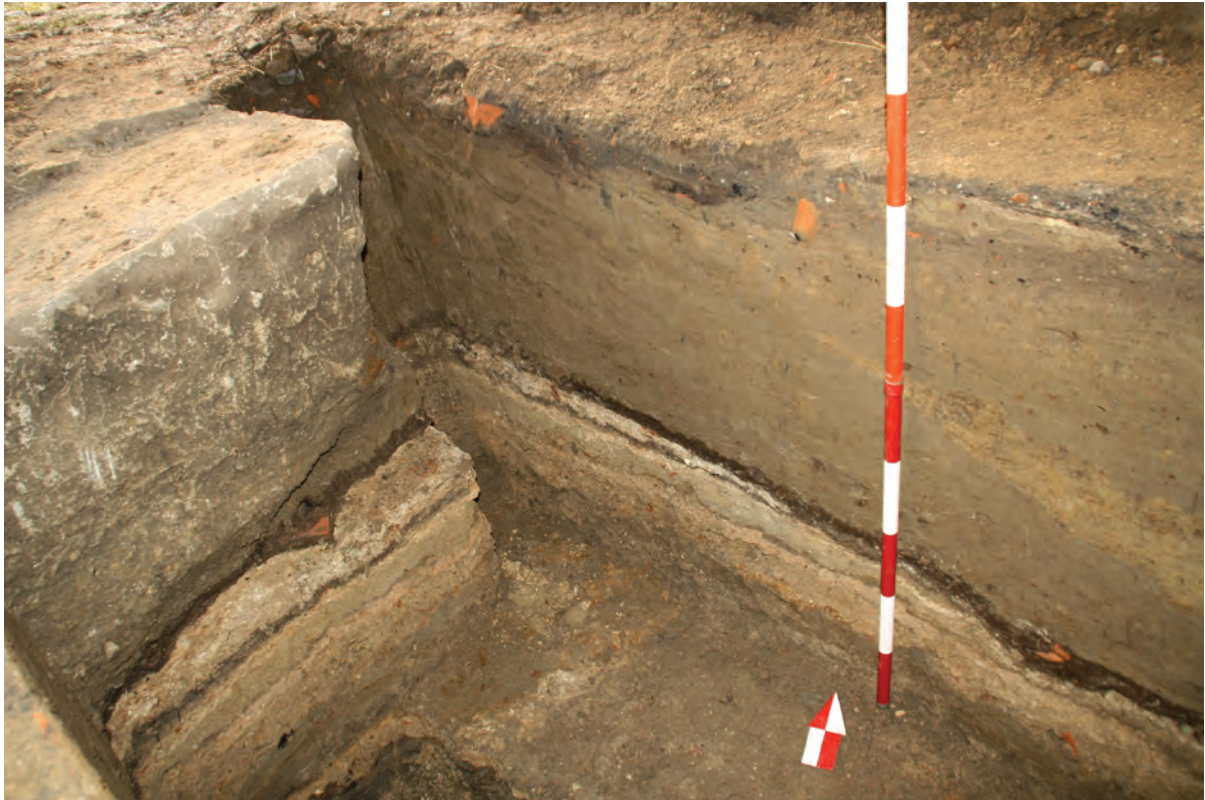
**Figura 13.** Detaliu cu fundația din ciment pe care se așază stâlpul din cărămidă al galeriei cercetat în S.06.

**Figure 13.** Detail of the concrete foundation investigated in trench S.06 on which sits the brick pillar of the walkway.

<sup>12</sup> Prezența acestor blocuri de ciment și la ceilalți stâlpi a fost ulterior confirmată în contextul coborârii de nivel de sub galerie.

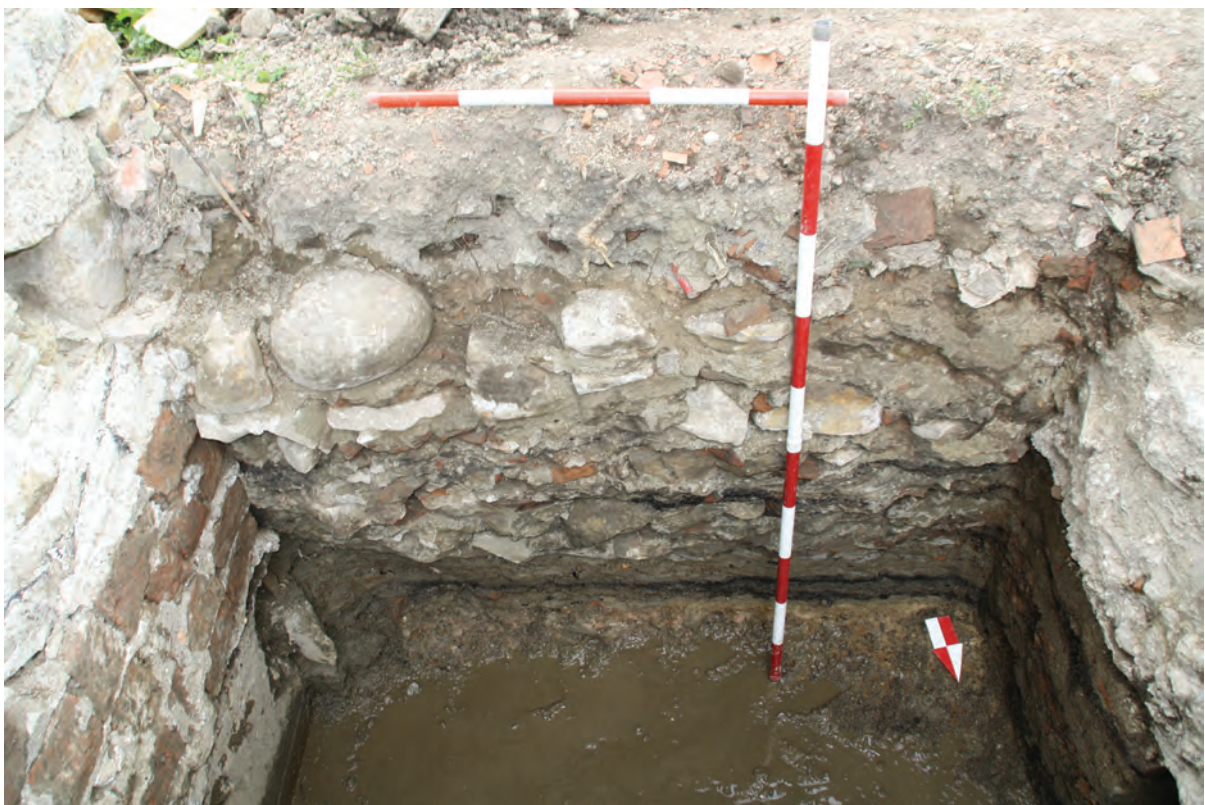
**Figura 14.** Detaliu cu zidul Z.61, surprins la limita săpăturii S.30, adăugat corpului de gardă actual.

**Figure 14.** Detail of wall Z.61, uncovered at the edge of trench S.30, which abuts the current guardhouse.

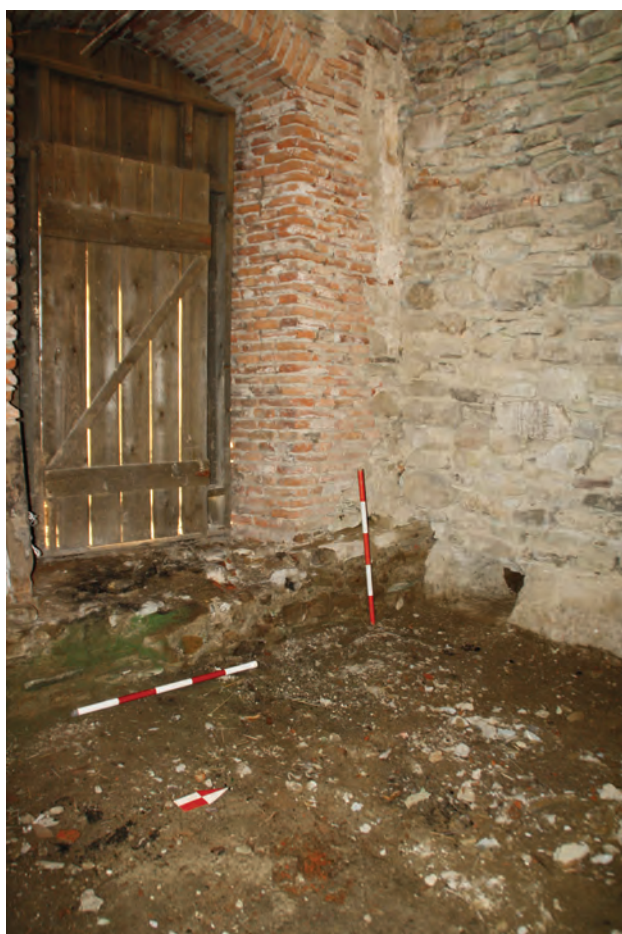
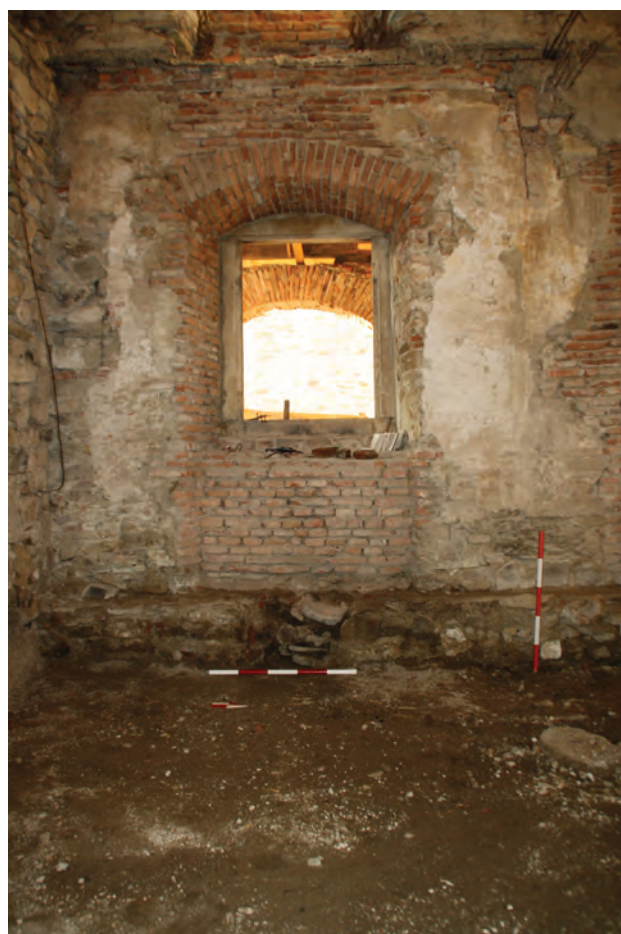
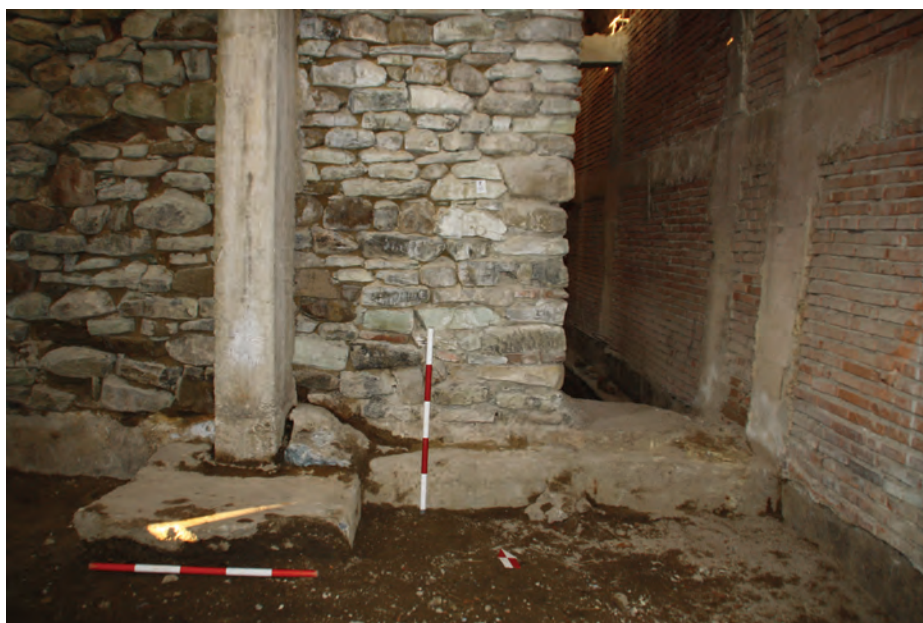
**Figura 19. a–c) Imagini generale cu încăperea 1.**

**Figure 19. a–c) Overviews of Room I.**

Trecând la interiorul corpului de gardă, unde au avut loc cele mai multe cercetări, capătul de sud constă din compartimentul P31 (conform releveelor din proiectul de restaurare), denumit în mod convențional **Încăperea I** (Fig. 19/a–c). Pătrată, cu laturile de 7,20 m, aceasta a fost

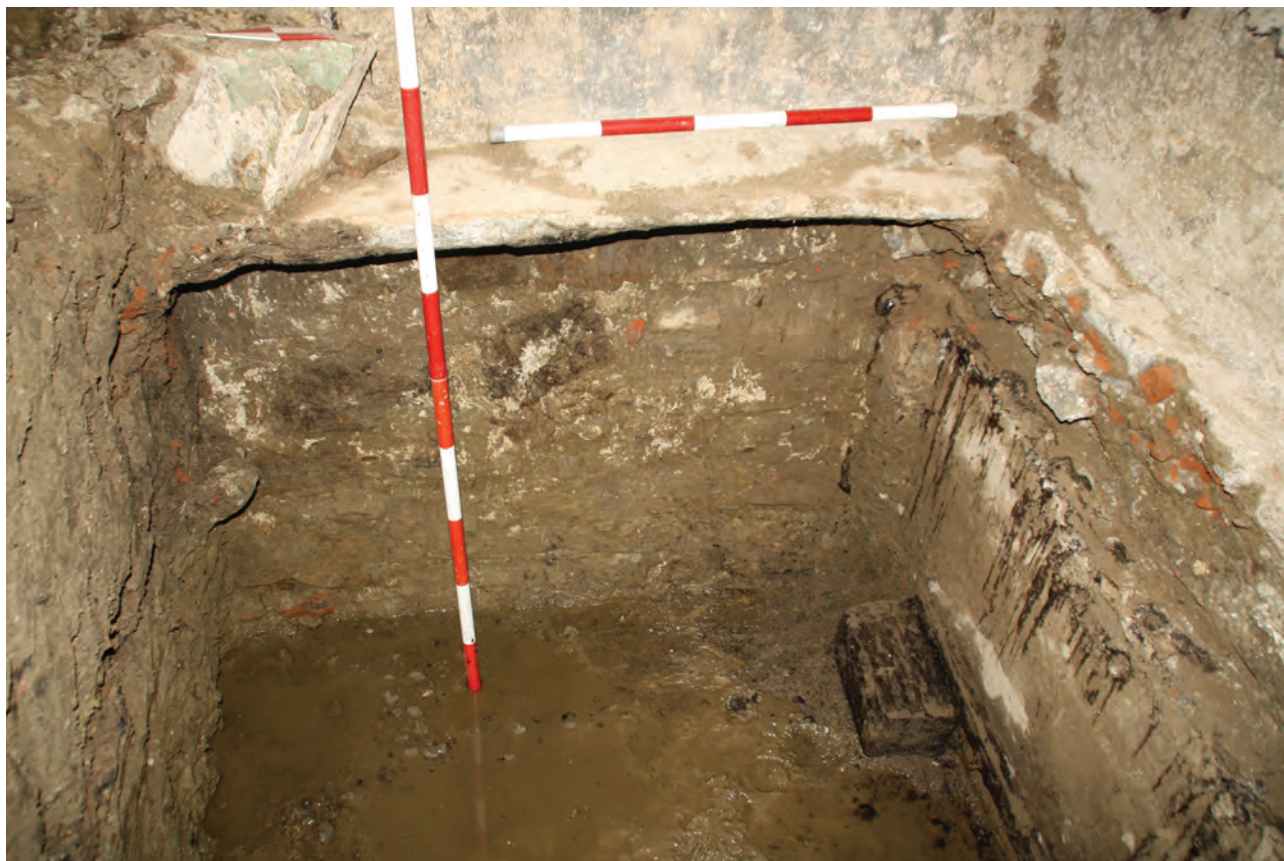
**Figura 21.** Secțiunea S.12, detaliu cu fundațiile celor două ziduri cercetate.

**Figure 21.** Trench S.12, detail with the foundations of the two investigated walls.

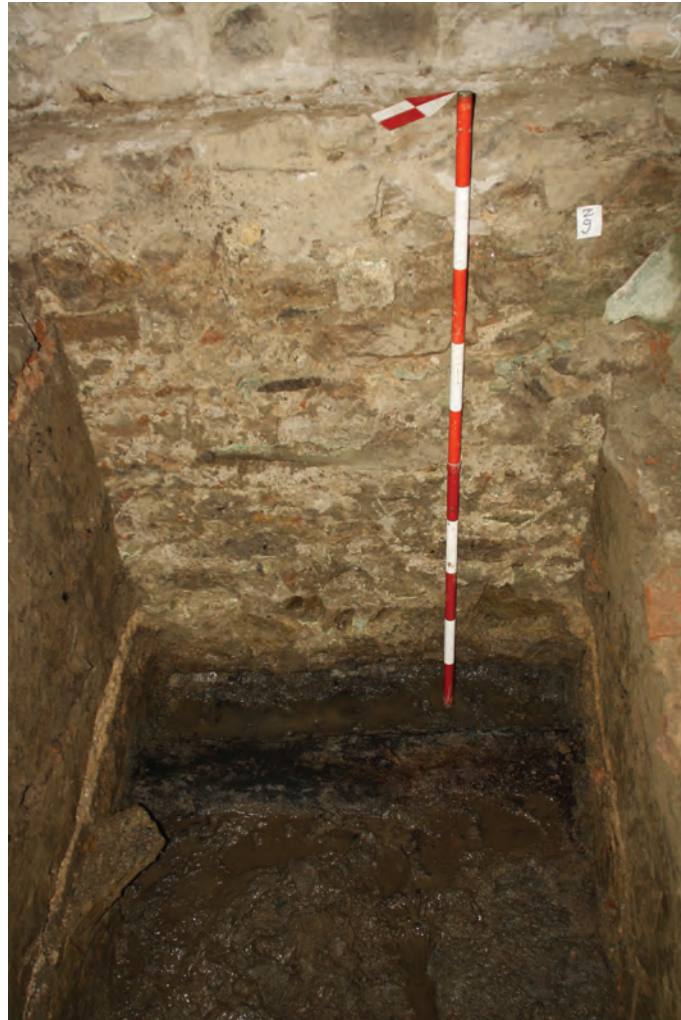
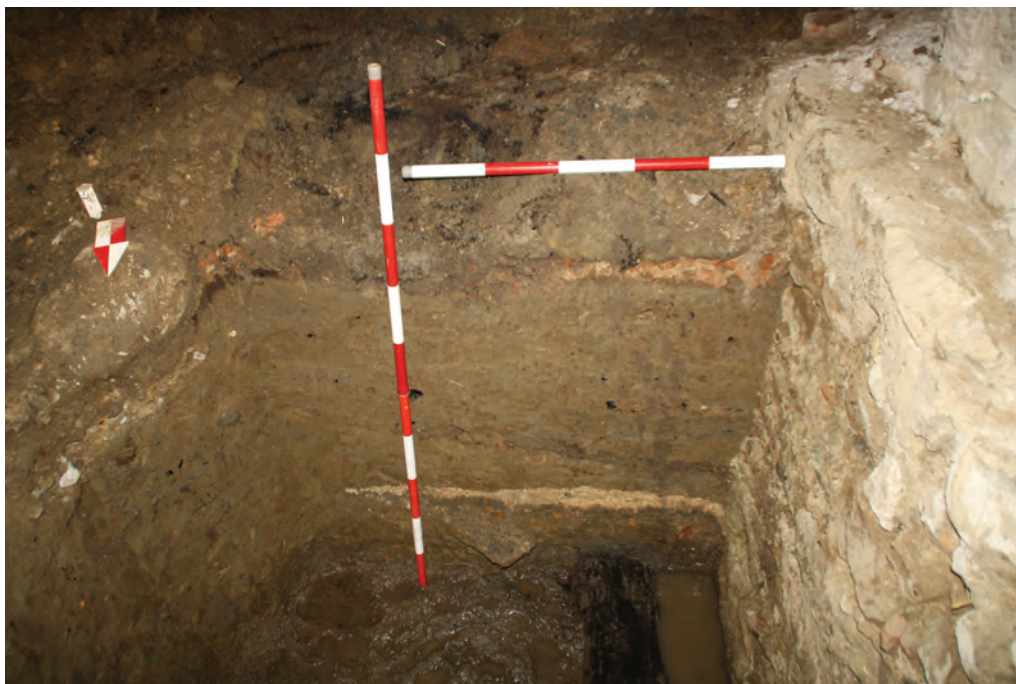
**Figure 22.** a–b) Detail with the foundation of wall Z.5, investigated in trench S.13 (a) and detail with leveling deposits (b).

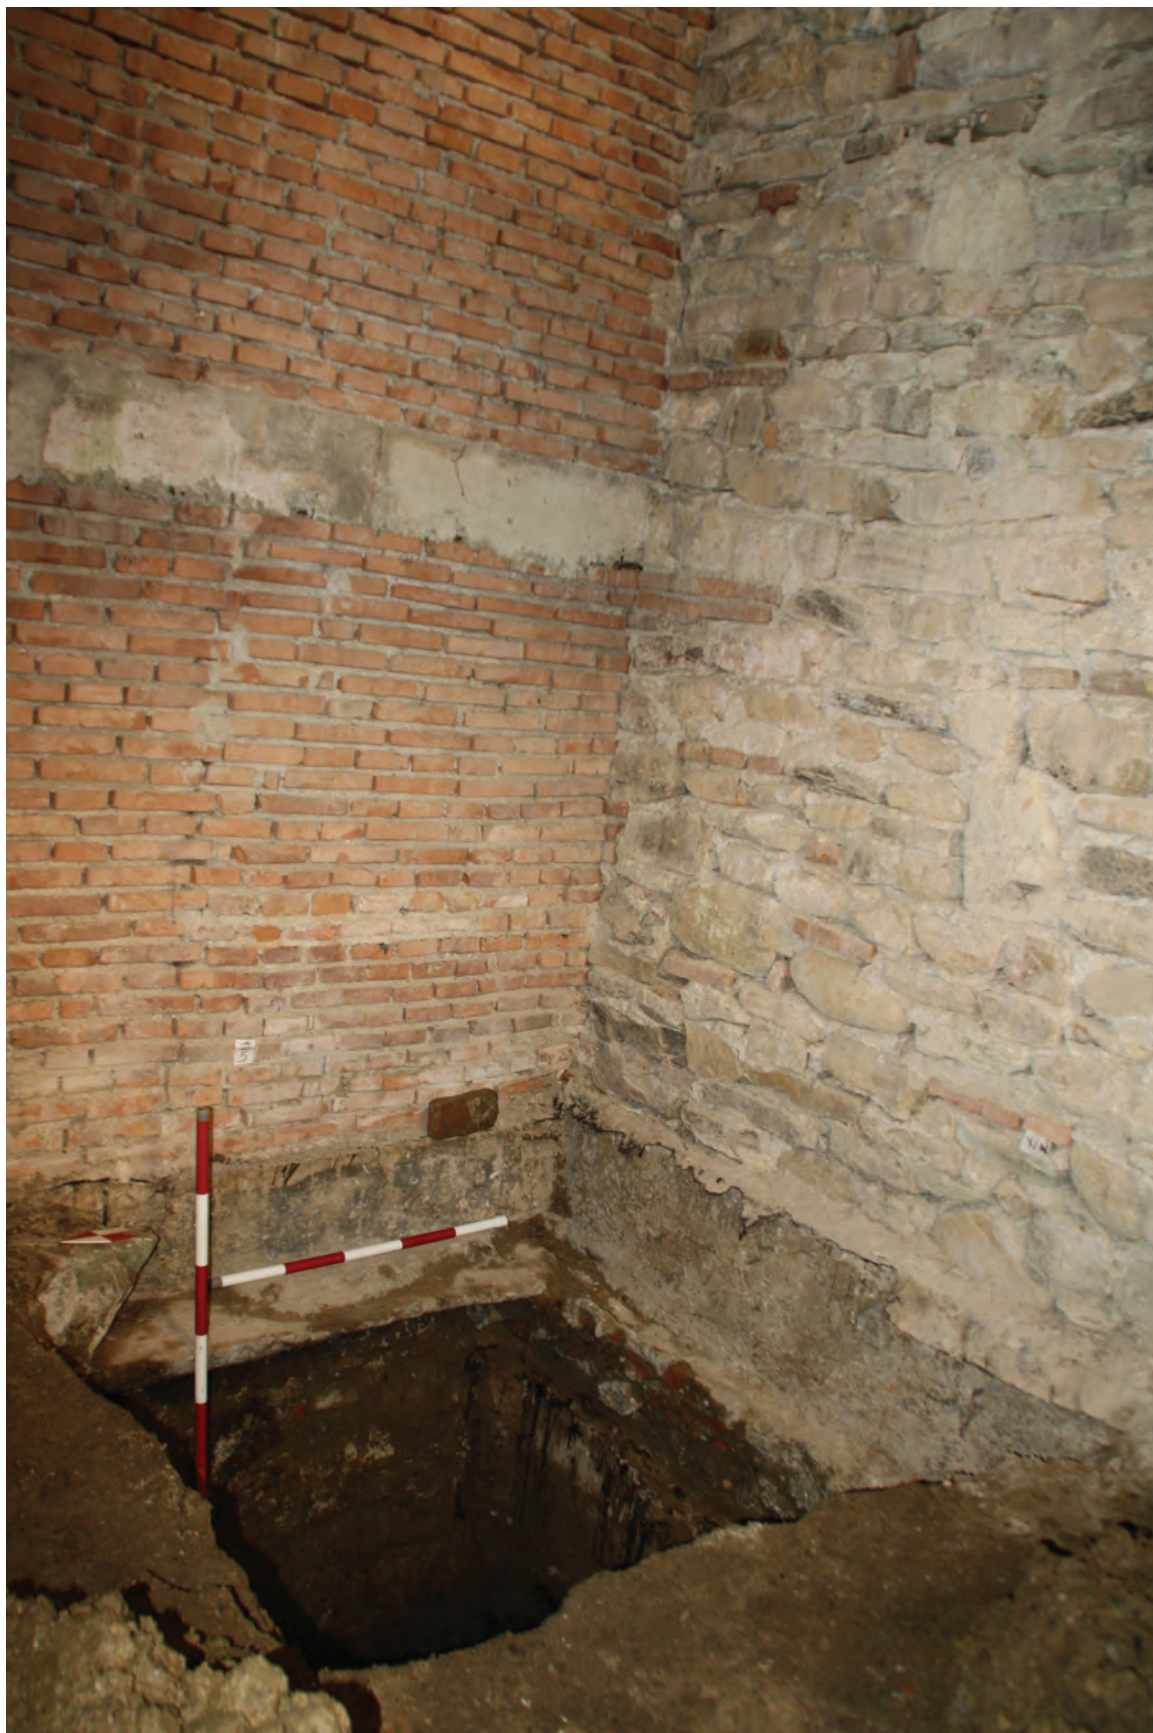
**Figura 23.** Imagine de ansamblu cu secțiunea S.12 în cursul cercetărilor.

**Figure 23.** Overview of trench S.12 during the investigation.

Zidul de est (Z.9), adică latura ce corespunde curții interioare, este așezat pe o fundație de piatră legată cu mortar de var și nisip, în structura căreia se observau sporadic și fragmente de cărămidă, incluse pentru egalizarea zidăriei; talpa nu a putut fi surprinsă, săpătura trebuind să se oprească la -2,45 m, din cauza nivelului ridicat al pânzei freatice. În cazul acestei laturi, deși temelia era istorică, începând de la cota de -1,36 m, zidul prezenta o refacere cu ciment, iar elevația este din cărămidă legată cu mortar de var, ciment și nisip (Fig. 23).

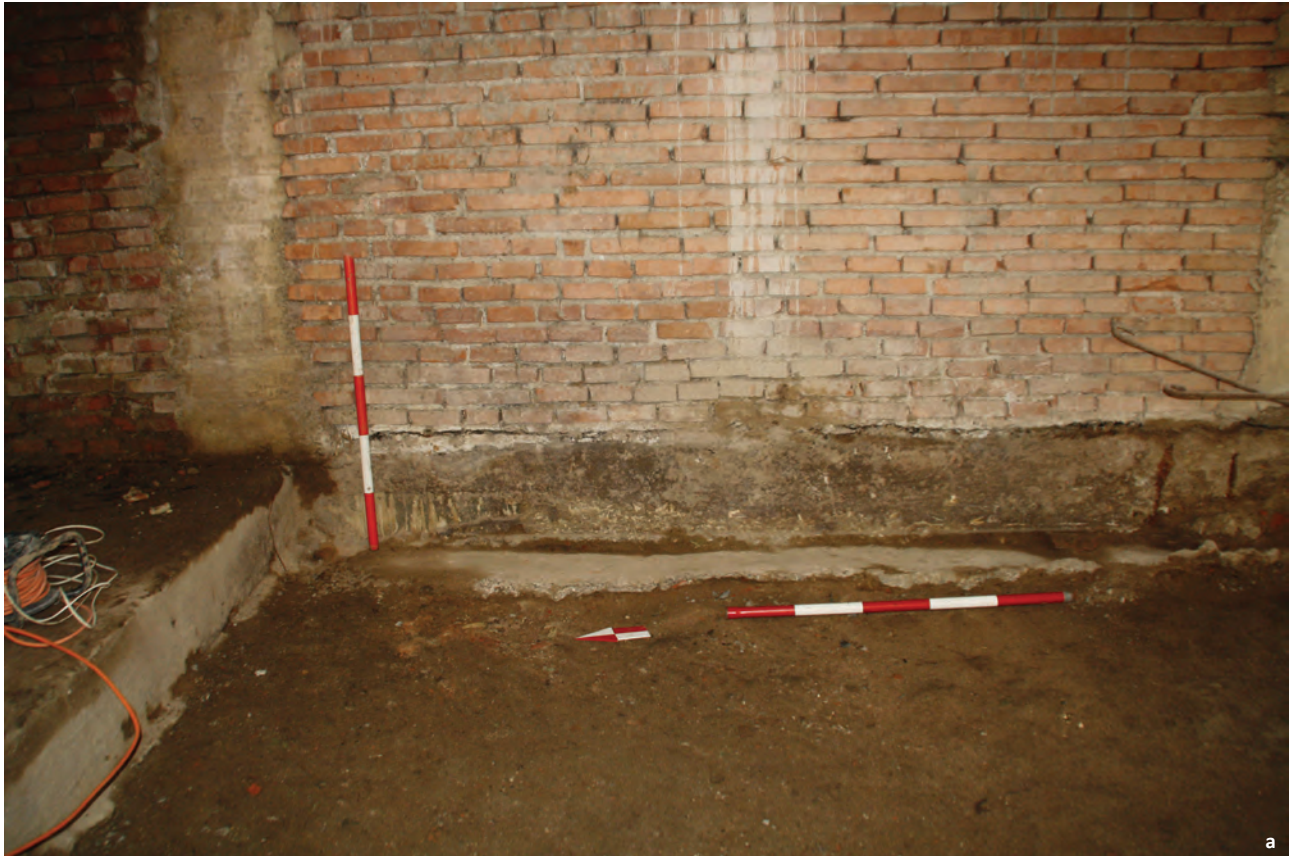
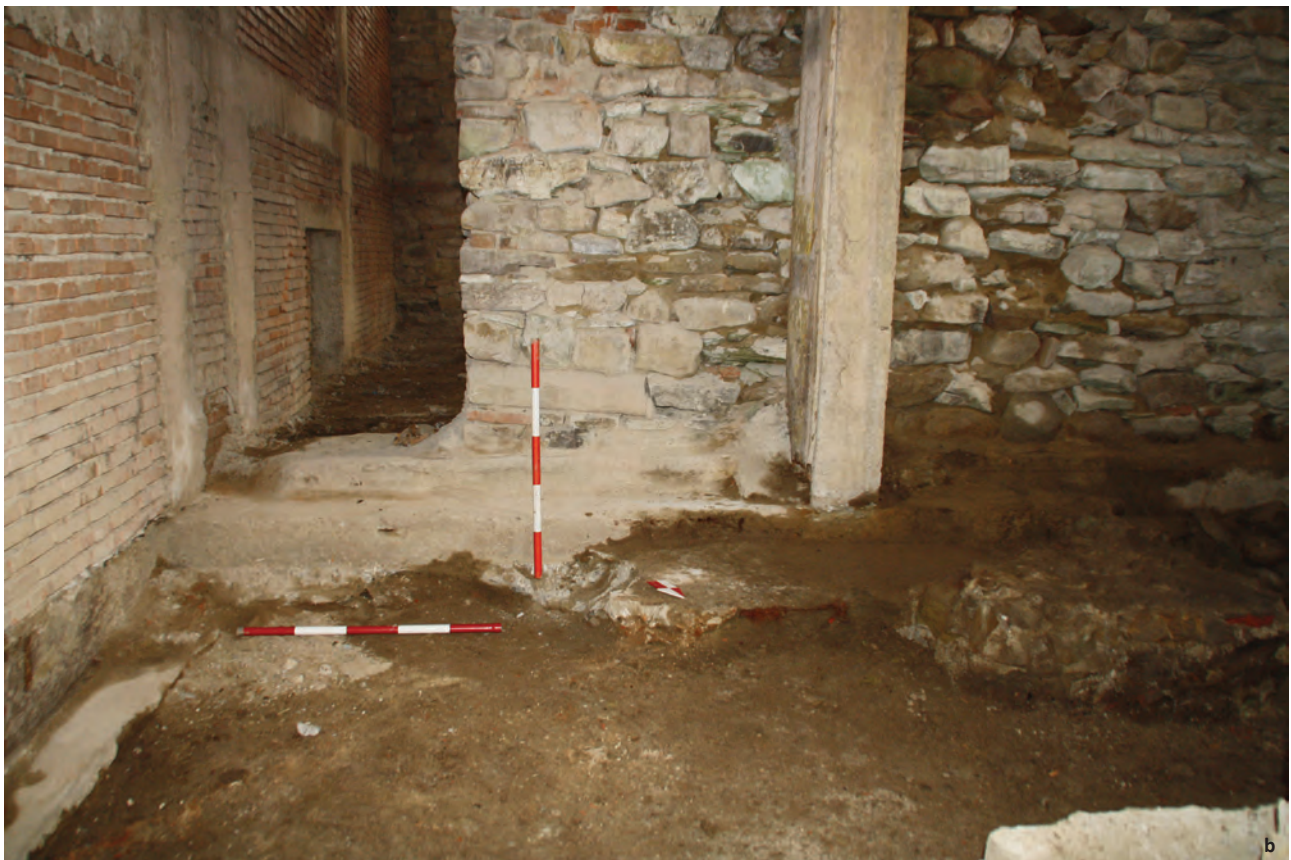
**Figura 24.** a–b) Încăperea II, imagini de ansamblu în timpul lucrărilor de coborâre a nivelului de călcare.

**Figure 24.** a–b) Overview of Room II during the lowering of the ground level.

la -1,20 m (Fig. 24). Cu această ocazie a fost identificată pe latura de nord a încăperii o zidărie de cărămidă (30 × 14 × 4 m) legată cu mortar (Cx.6), ce a fost atribuită structurii de susținere a unei sobe. Conturată la -0,85 m, această structură avea 1,25 × 1,10 m în dimensiune și se mai păstrau din ea laturile de nord (adosată pe lungime zidului încăperii), cea de vest și jumătatea vestică a celei sudice, toate țesute între ele și groase doar de o lățime de cărămidă, cu excepția unei porțiuni din latura vestică, ce fusese dublată. Din latura de est se mai vedea numai pornirea și urme vagi pe lângă pilonul de beton de pe mijlocul zidului de nord al încăperii. Umplutura din spațiul astfel definit era compusă din pământ gri-cenușiu, cu

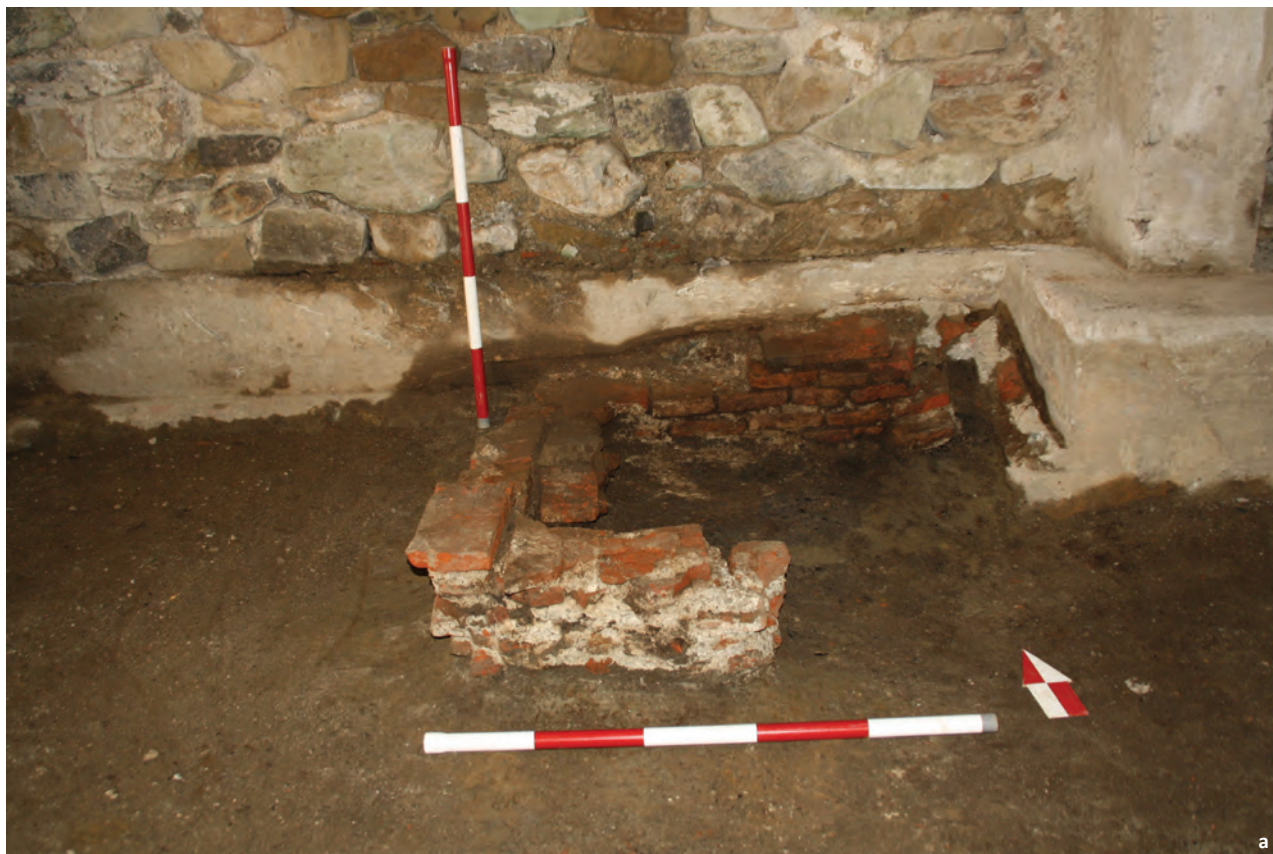
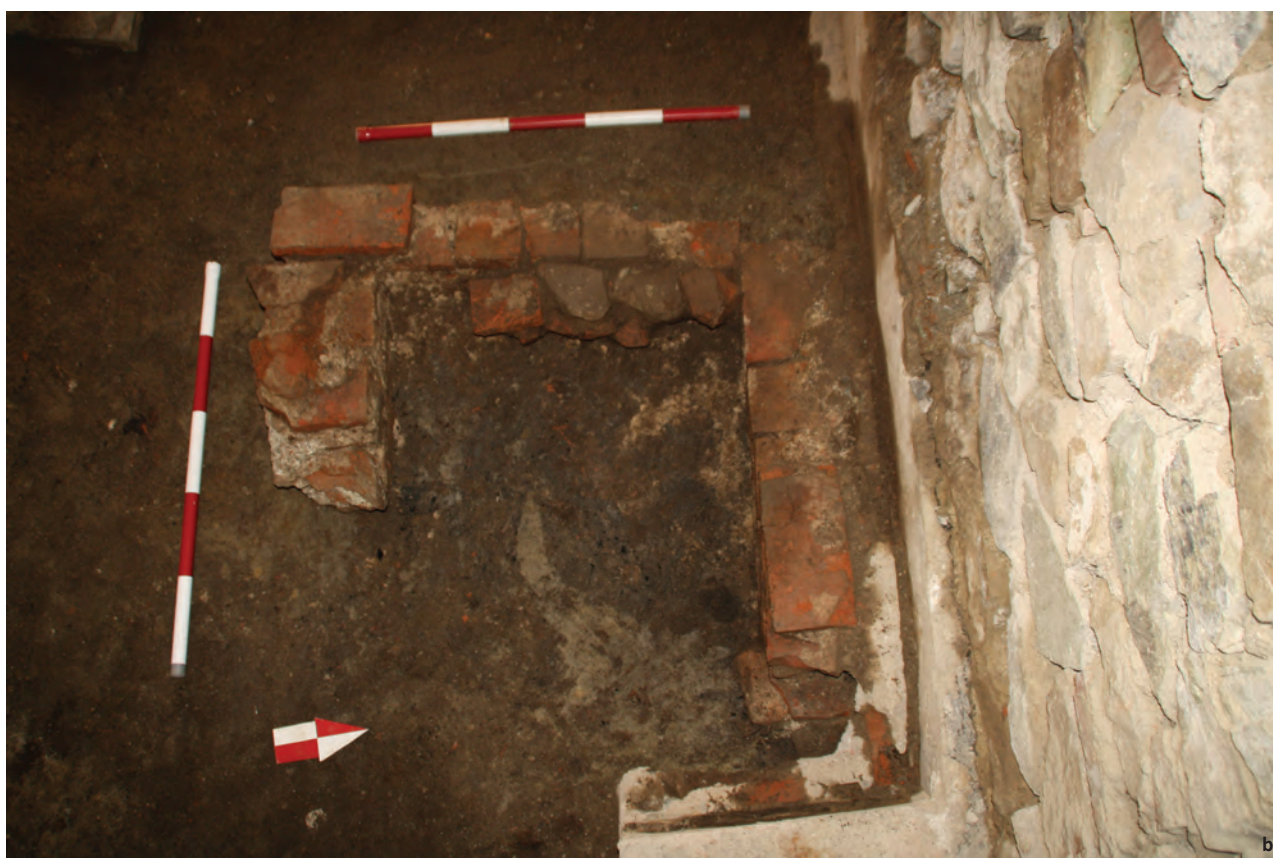
**Figura 25.** Detalii cu soclul instalației de încălzit din Încăperea II.

**Figure 25.** Detail of the base of the stove from Room II.

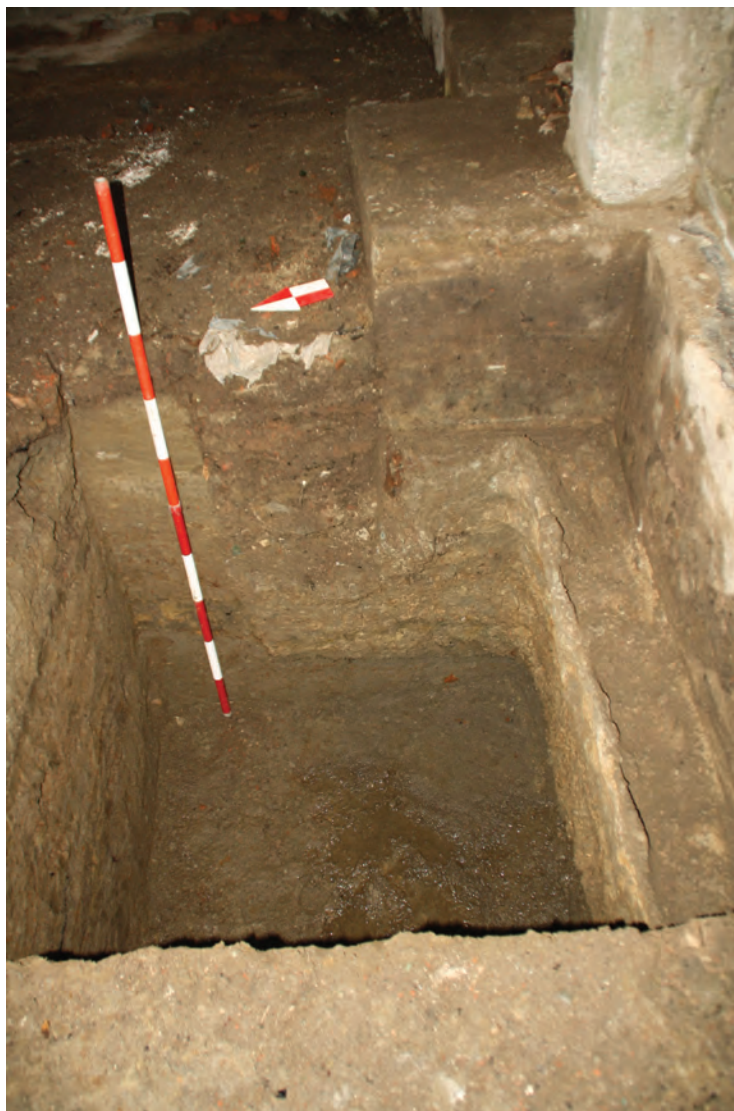
**Figura 27.** Secțiunea S.14, fundațiile din ciment ale zidului Z.6 și pilonului central al acestuia.

**Figure 27.** Trench S.14, the concrete foundation of wall Z.6 and the central pilaster of the wall.

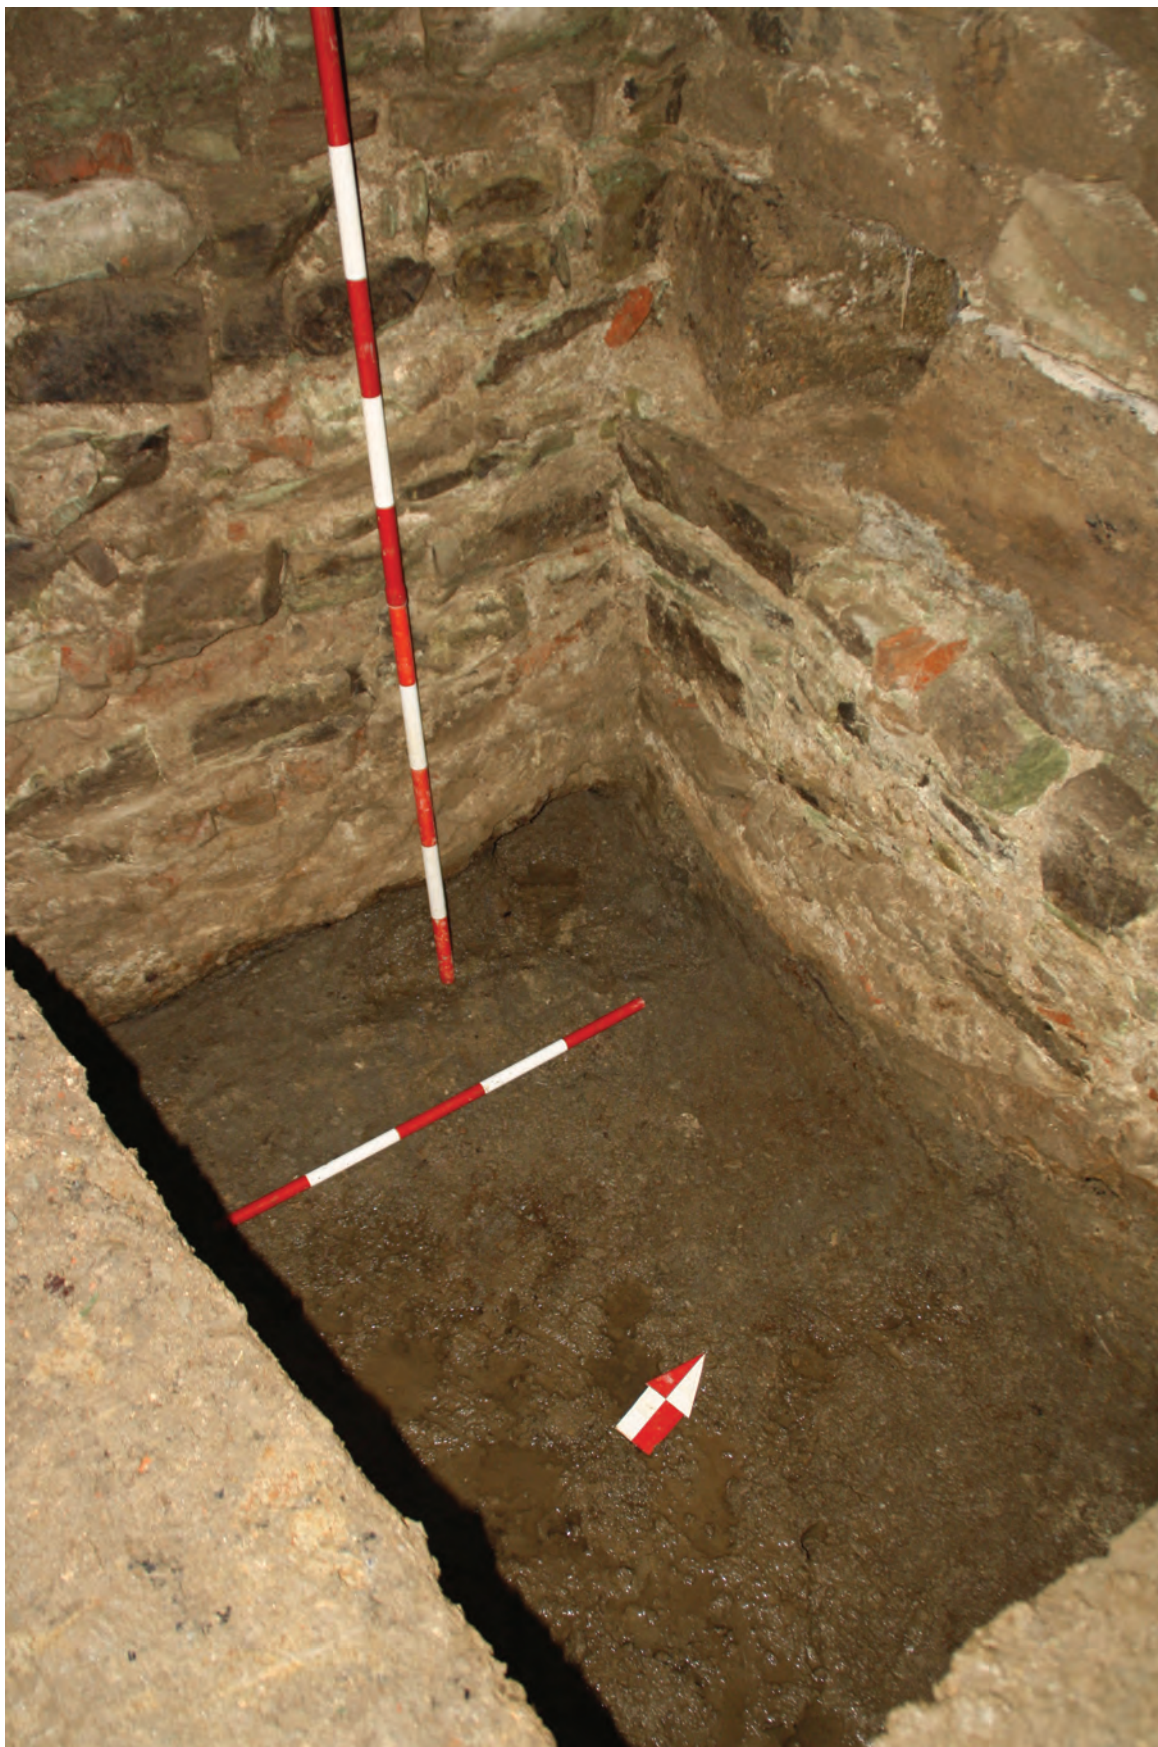
**Figura 29.** Detaliile fundațiilor zidurilor Z.5 și Z.7 cercetate în secțiunea S.15 (Încăperea III).

**Figure 29.** The foundations of walls Z.5 and Z.7, as investigated in trench S.15 (Room III).

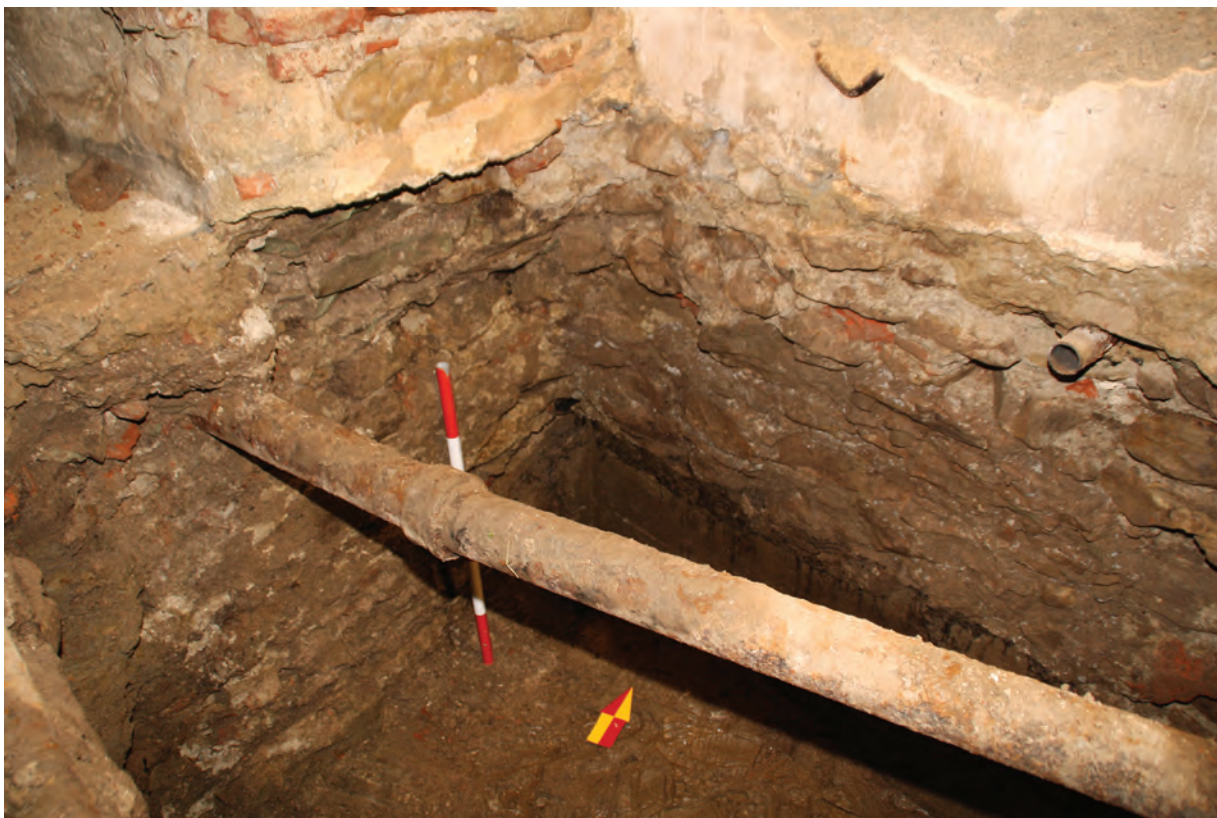
**Figura 31.** Secțiunea S.03 detalii cu fundațiile.

**Figure 31.** Detail of the foundations in Trench S.03.
