# MATERIALE ȘI CERCETĂRI ARHEOLOGICE

SERIE NOUĂ  
NR. XXI, 2025

**Figura 1.** Cetatea Făgăraș. Planul general al cercetărilor arheologice din anii 1998 și 2011–2012.

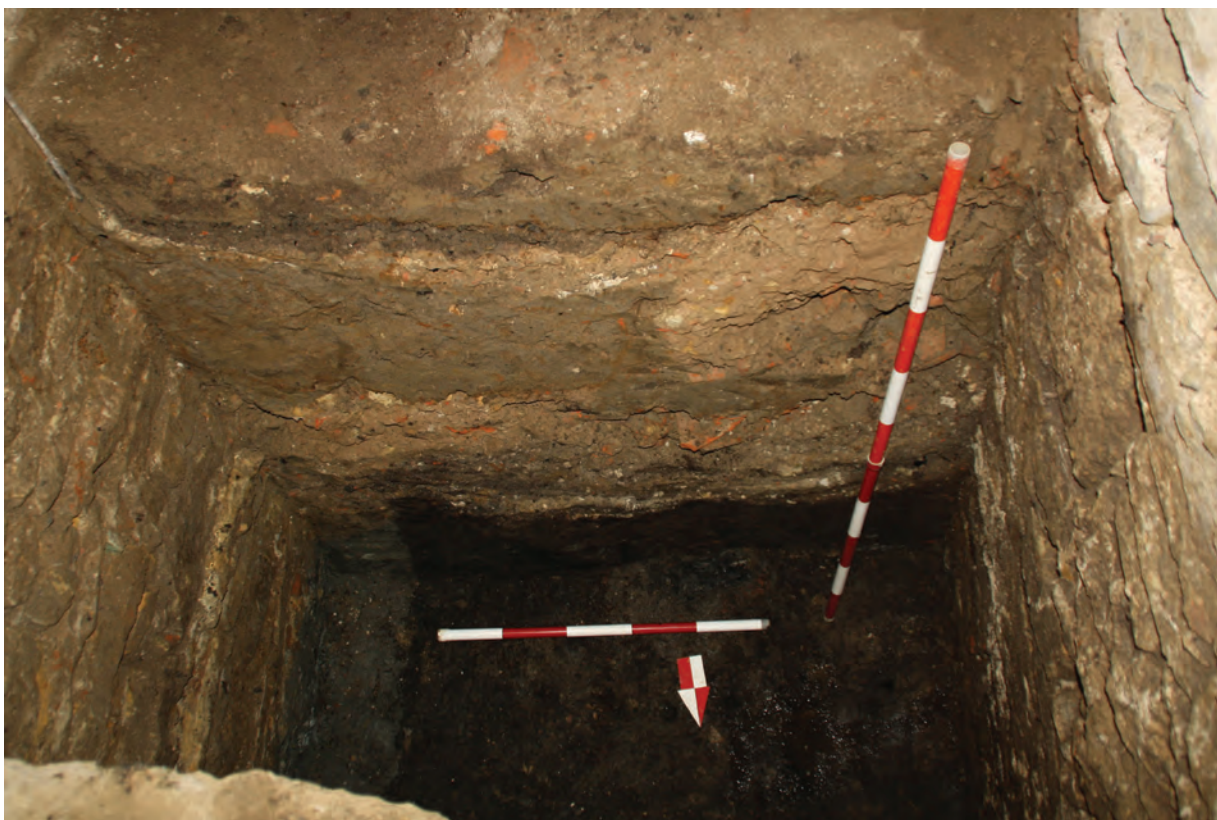
**Figura 32.** Detaliu cu umplutura dintre cele două ziduri cercetate în secțiunea S.20.

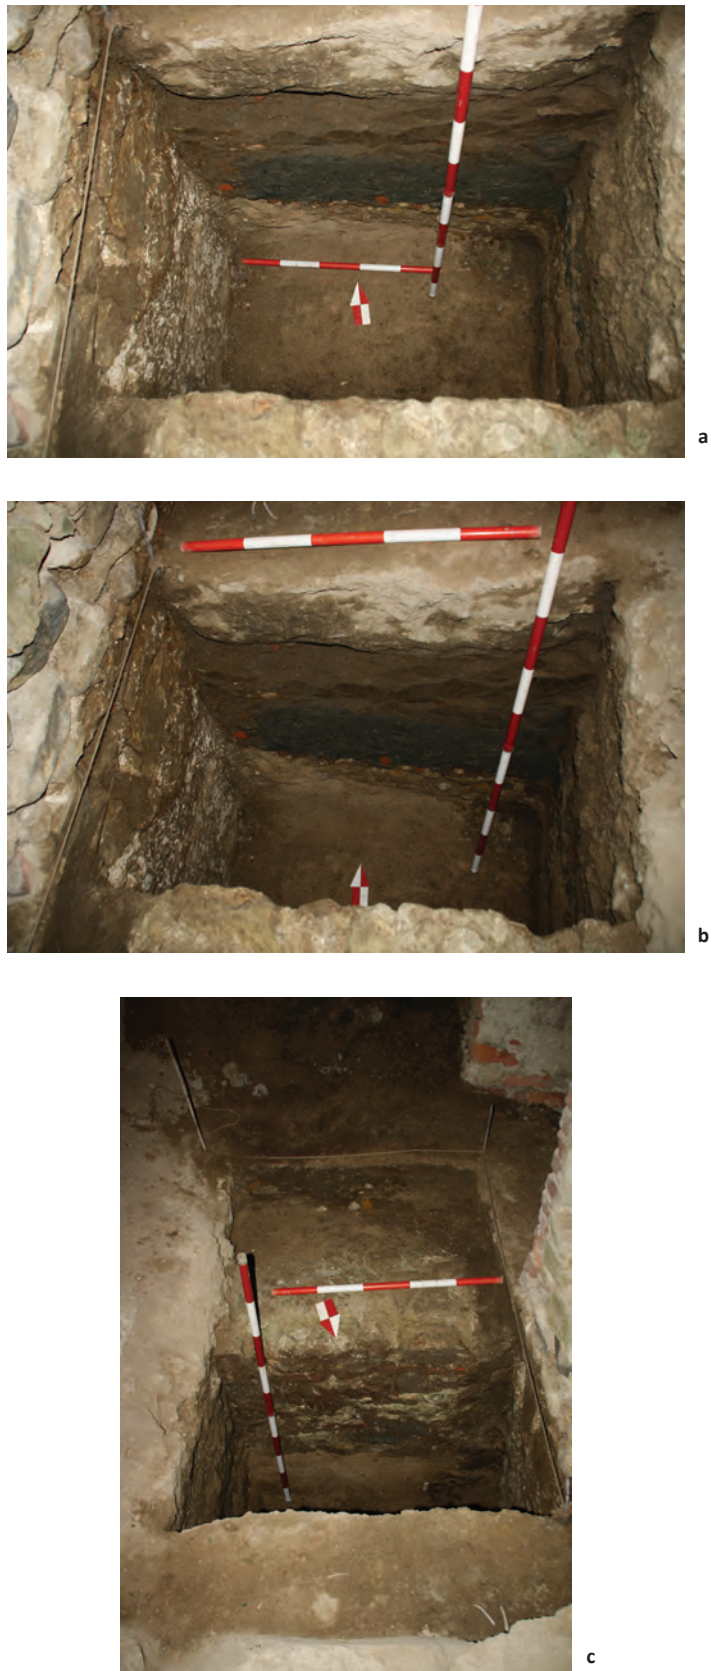
**Figura 33.** a–c) Încăperea VII, detalii din timpul săpăturii: umplutura dintre cele două ziduri care formează corpul curtinei exterioare estice, Z.47 la est și Z.4/54 la vest (a), treapta scării actuale din ciment (b) și ruină descoperită în săpătură, posibil din structura scării originale care ducea la etajul clădirii (c).

a fost construită ulterior subzidirilor și nu avea fundație, prima treaptă, cu un nivel de călcare activ la -0,50 m, coborând numai 0,40 m. În schimb, în jumătatea de sud a aceleiași unități de cercetare, exact în dreptul actualei uși de acces, a apărut structura Z.18, construită din piatră și fragmente de cărămidă legate cu mortar realizat din var cu nisip, ce ocupa aproape întreaga lățime a compartimentului, fiind înglobată de subzidiri, iar în partea cealaltă venind până la 0,10 m de Z.4. Ruina, cu o lățime vizibilă de 0,40 m, s-a conturat la -0,70 m, coborând cu talpa la -1,85 m, și a fost interpretată ca fiind un rest al vechii scări care permitea accesul între parter și etajul corpului de gardă. În acest caz, această scară s-ar fi aflat cca 1,50 m mai la sud de cea actuală, iar accesul dinspre Încăperea IV trebuie să fi fost cumva diferit, treapta apărând chiar în dreptul actualului gol de ușă (Fig. 33/a–c).

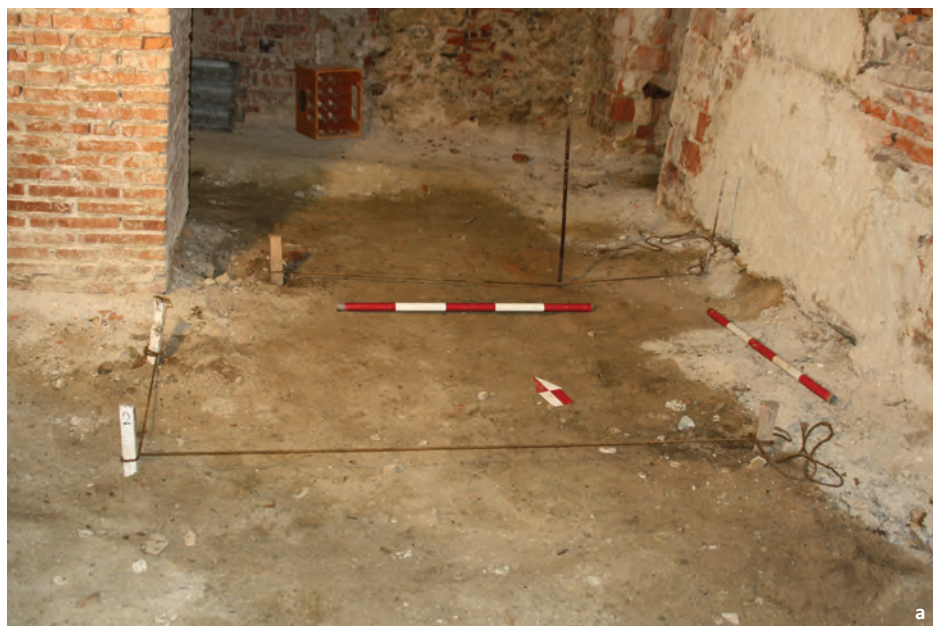
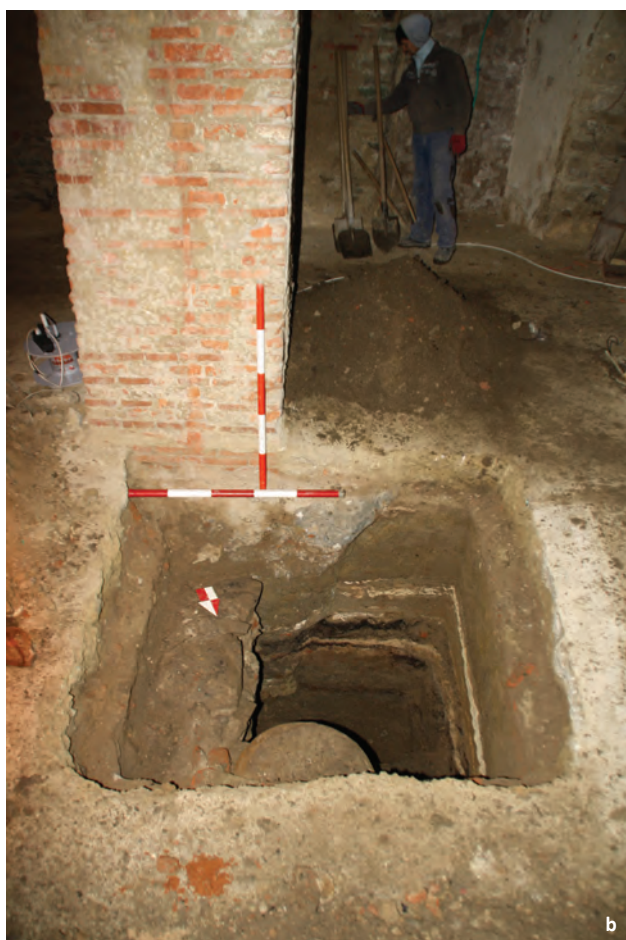
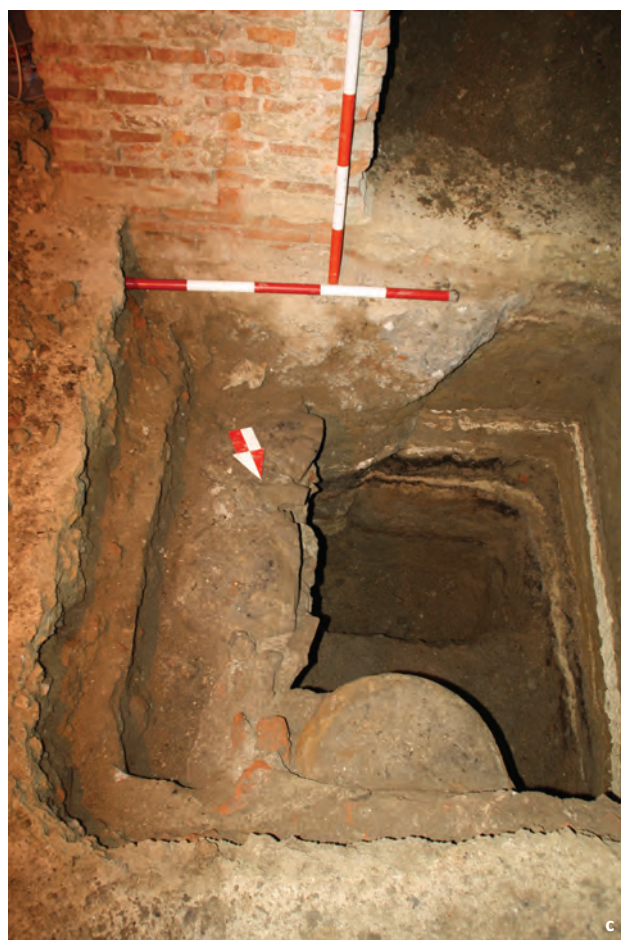
**Figura 35.** a–c) Secțiunea S.07, trasarea cercetării (a), vedere generală în timpul cercetărilor (b) și detaliu de stratigrafie (c).

**Figure 35.** a–c) Trench S.07 with the excavation (a), overview during the investigation (b), and stratigraphic detail (c).

Compartimentul de mai la vest, **Încăperea V**, prin care se face în prezent accesul, a beneficiat în schimb de investigații de largă amploare, fiind deschise trei unități de cercetare, una pe latura de est (S.16) și două în dreptul stâlpilor de vest (S.07, S.26) ale căror rezultate au fost completate cu informații colectate în cursul unei coborâri generale a nivelului de călcare interior. Cercetările au furnizat unele dintre cele mai interesante rezultate, identificând două etape succesive în evoluția structurală a acestui capăt de nord al corpului de clădire, anterioare formei actuale a încăperii (Fig. 34, 35/a–b, 36).

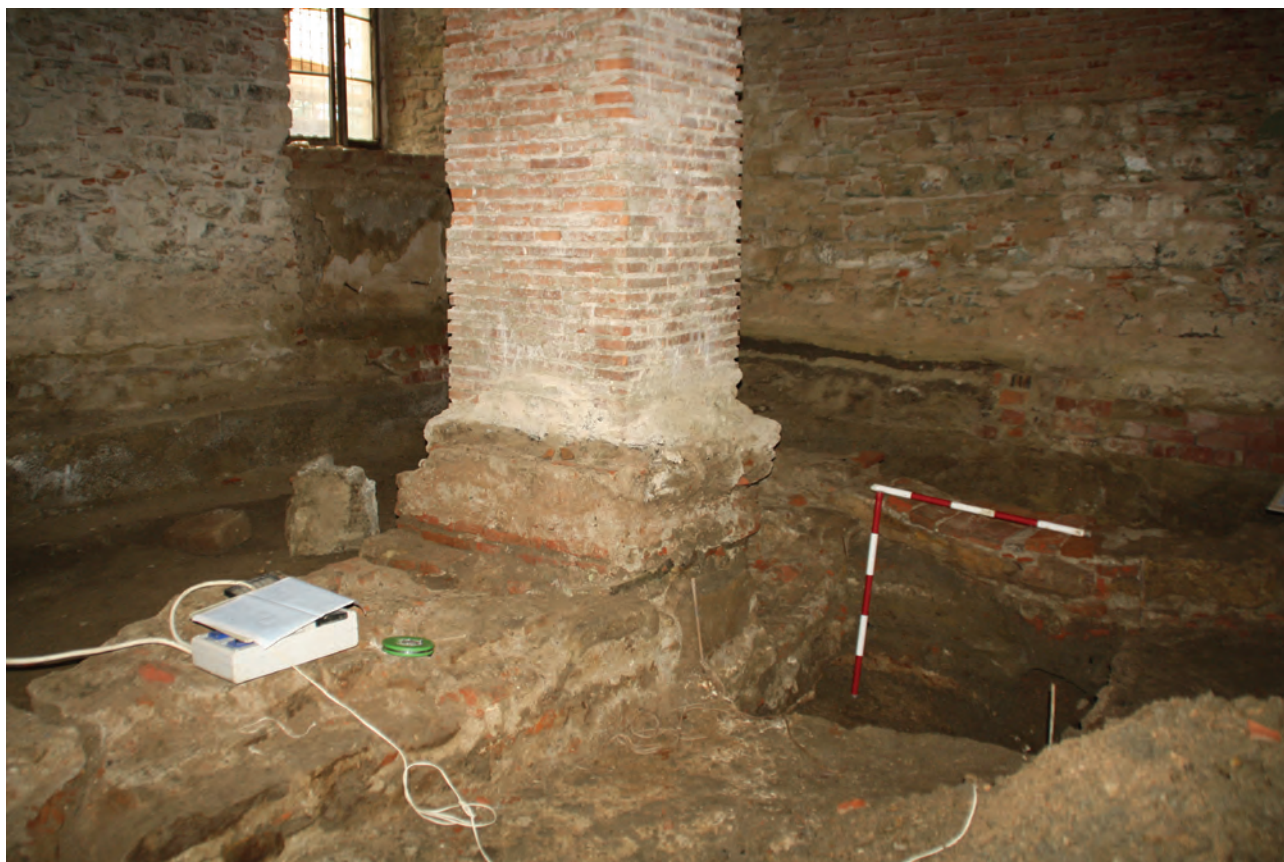
Figura 36. Vedere generală cu unul dintre stâlpii cercetați în secțiunea S.26.

Figure 36. Overview of one of the pillars investigated in trench S.26.

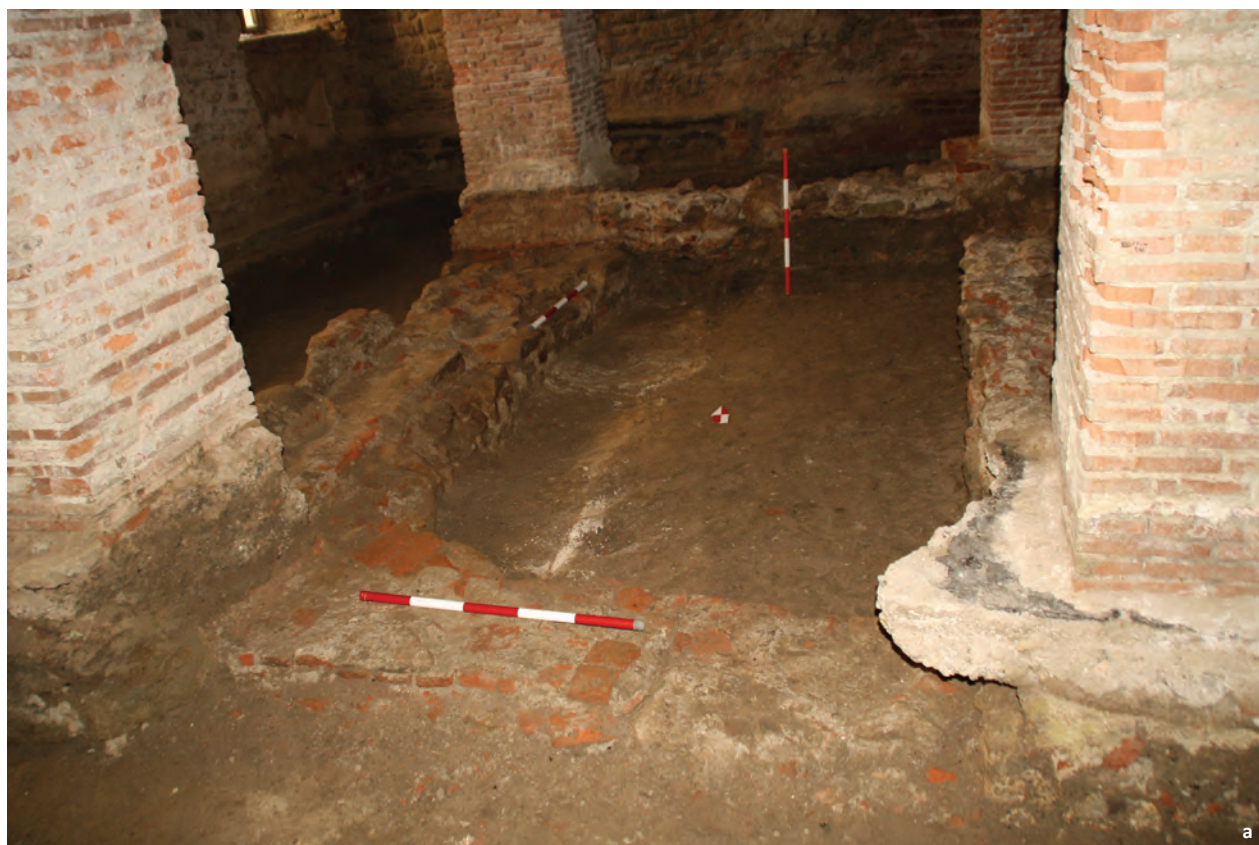
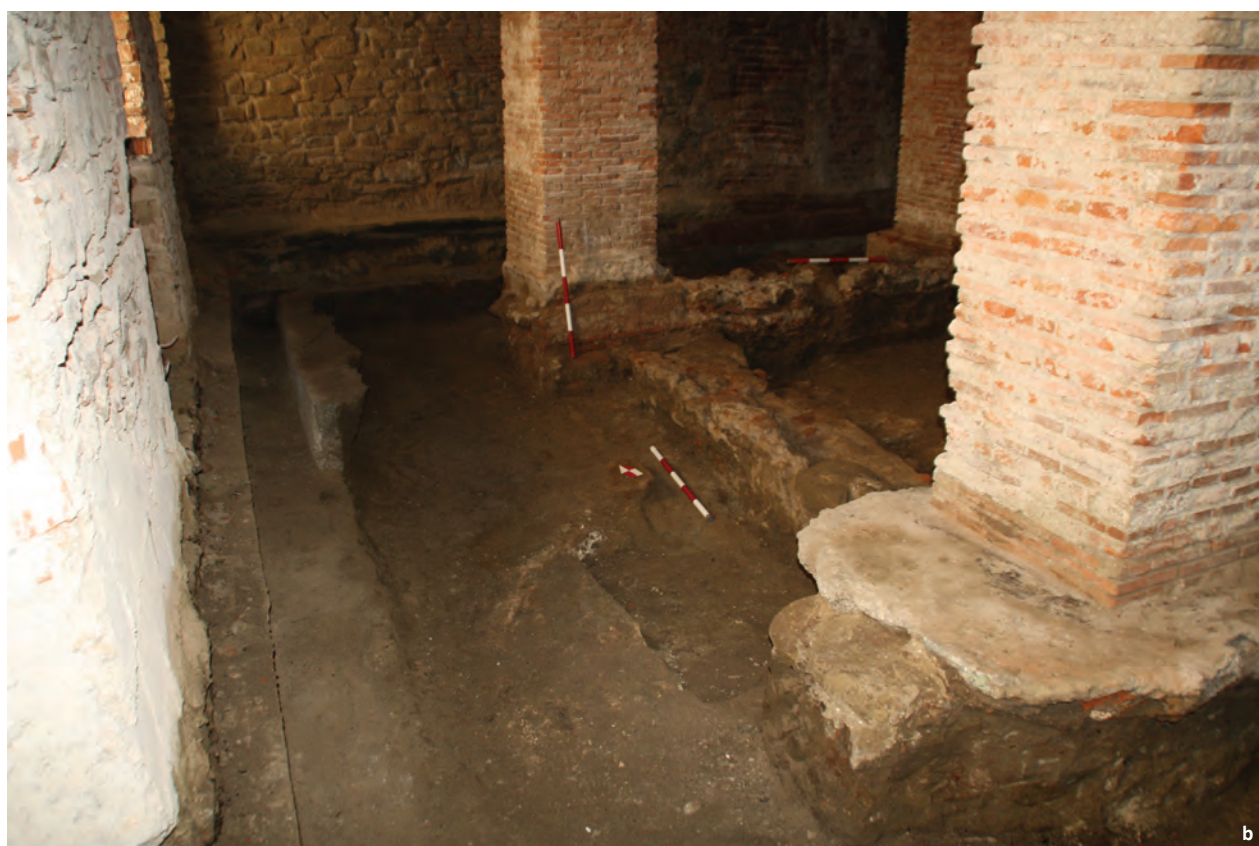
**Figura 39.** a–b) Încăperea V, vedere de ansamblu (a) și detaliu cu vestigiile încăperilor mai vechi (b).

**Figure 39.** a–b) Room V, overview (a) and detail with the archaeological remnants of the older rooms (b).

Această formă a încăperii a fost precedată de o formă de mai mici dimensiuni, definită pe nord de ruinele Z.38B și Z.38D, pe vest de Z.38, iar pe sud de Z.38A și Z.38C (Fig. 39/a–b). Latura de est a acestui compartiment mai vechi, ale căruia ruine s-au conturat la -1,10–1,30 m, cu talpa la -2,50 m (în S.7), nu a mai putut fi surprinsă, probabil dispărând cu ocazia construirii pe același traseu a mult mai adâncului Z.15. Adăugând subzidirile acestuia, ce au mascat și ele segmente importante, și trei dintre stâlpii caroului central, ce au spart laturile de sud și de vest, precum și colțul dintre ele, numai dimensiunile laturii de vest a acestui compartiment, convențional denumit **Încăperea**

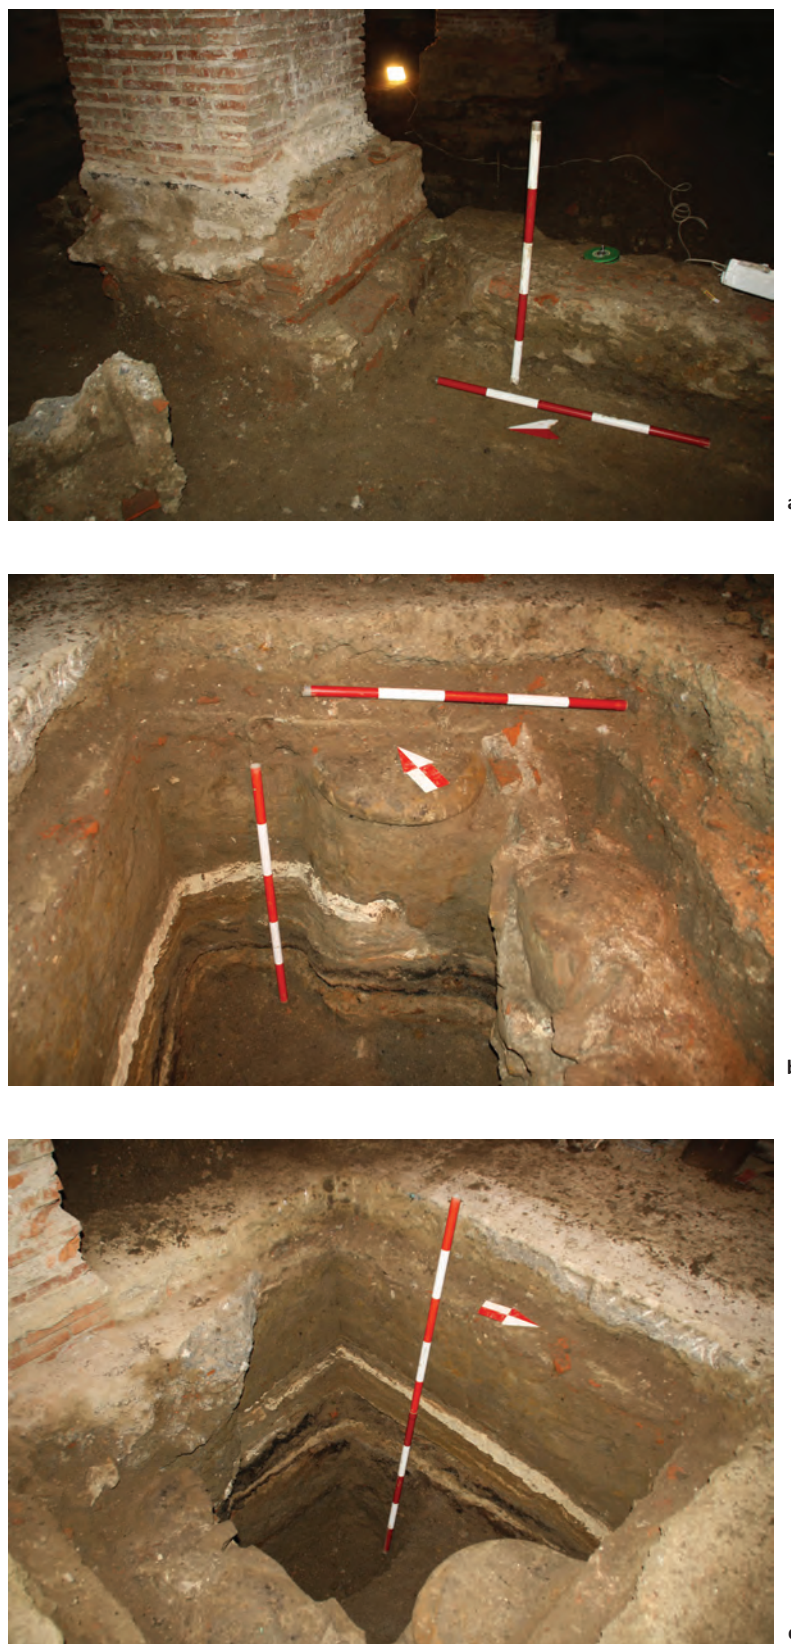
**Figura 40.** a–c) Încăperea V, detaliile cu vestigiile încăperii demolate VA: ruinele încăperii VA suprapuse de un stâlp al încăperii actuale (a); ruina laturii estice a încăperii și detaliu de stratigrafie cu depunerile istorice anterioare construirii camerei (b); detaliu de stratigrafie cu nivelul de construcție al primei încăperi, un strat de moloz alb (c).

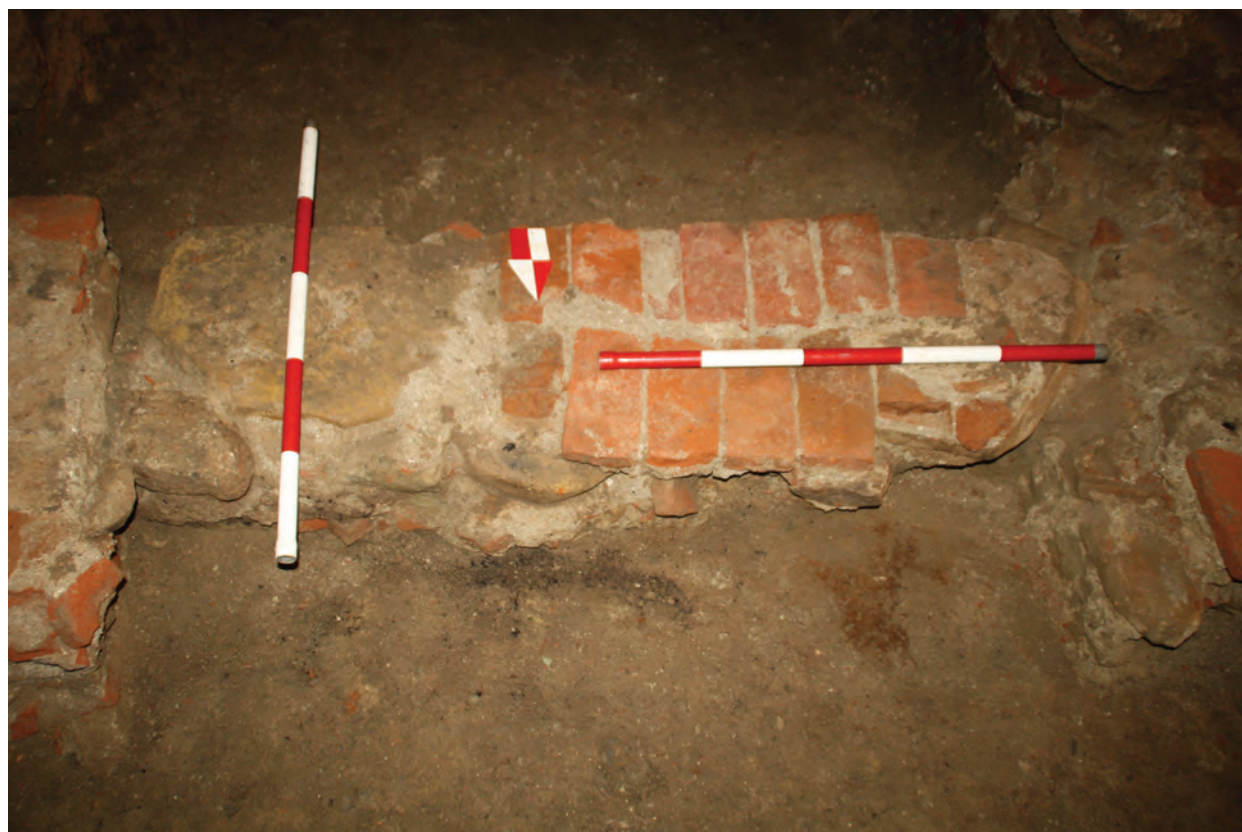
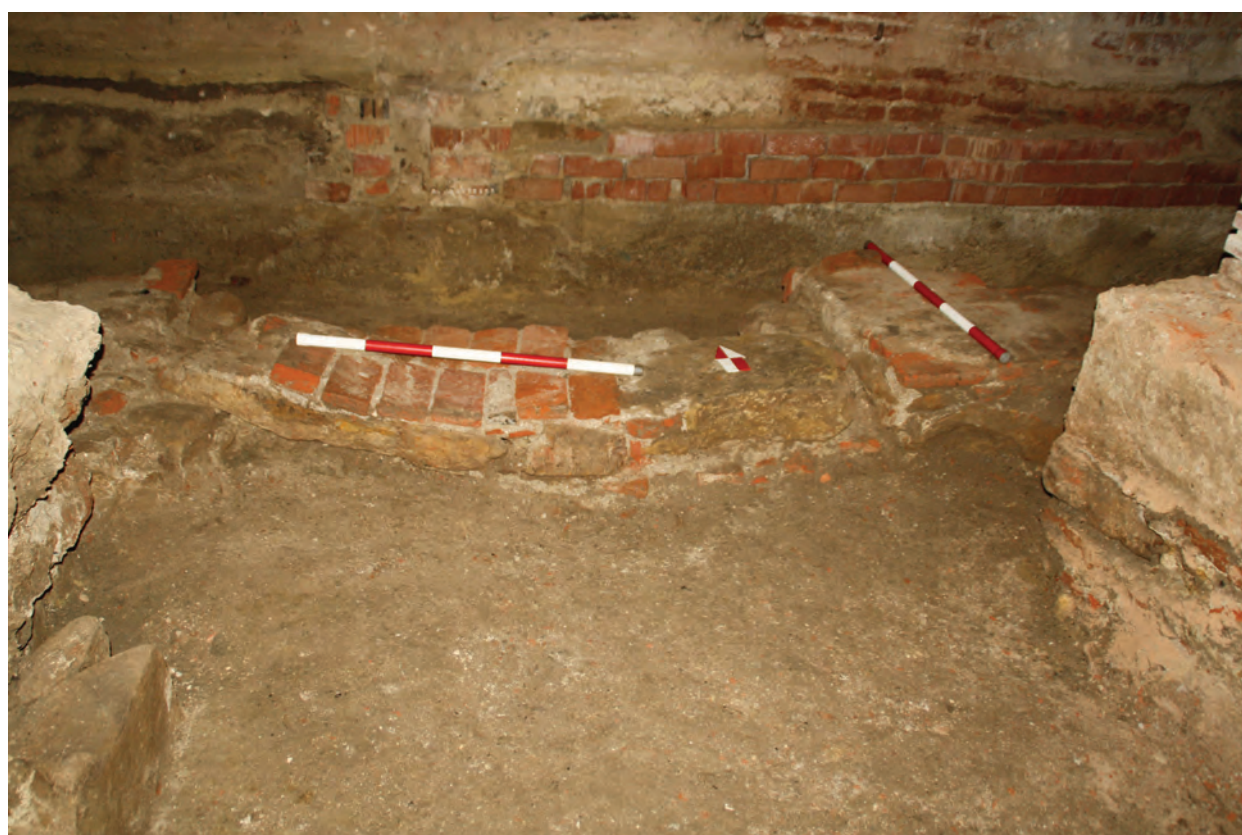
**Figura 41.** Încăperea V, detaliile cu vestigiile încăperii demolate VA: pragul din cărămidă.

**Figure 41.** Room V, detail of the remnants of the demolished room, including the brick threshold.

Fundația ruinelor Încăperii VA este din piatră de dimensiuni mari și medii, legate cu mortar de var cu nisip, de culoare albă, de bună calitate și prezenta o decroșare de cca 0,20–0,30 m față de linia elevației. Aceasta, păstrată punctual, la limita celor mai de jos asize, era făcută dintr-o zidărie mixtă, legată cu mortar de var cu nisip. Pe latura de nord, încăperea a fost prevăzută cu o ușă, cu o deschidere de 1,90 m, al cărui prag (Z.38B), lat de 0,60 m, cu partea superioară la -1,27 m, era construit cu lespezi de piatră și cărămidă (Fig. 41/a–b). Pe latura de sud, mai precis înspre

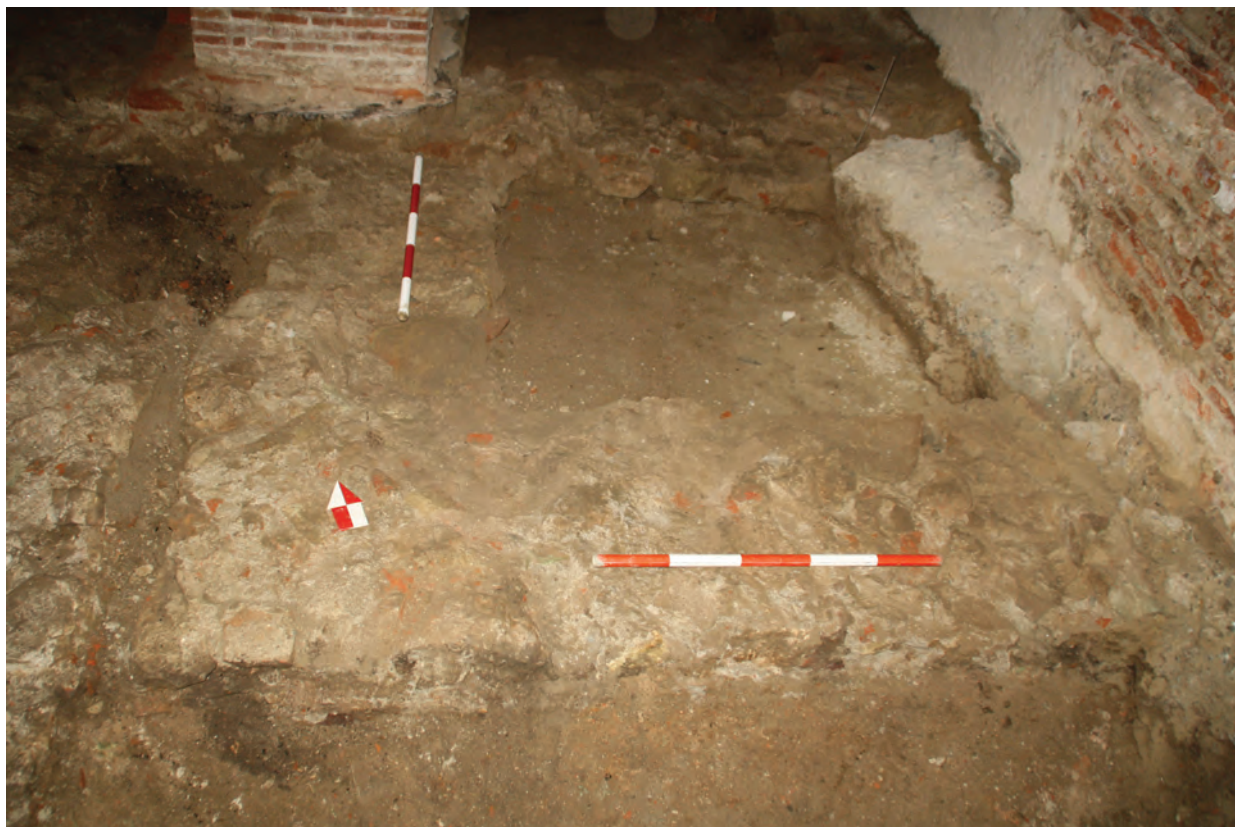
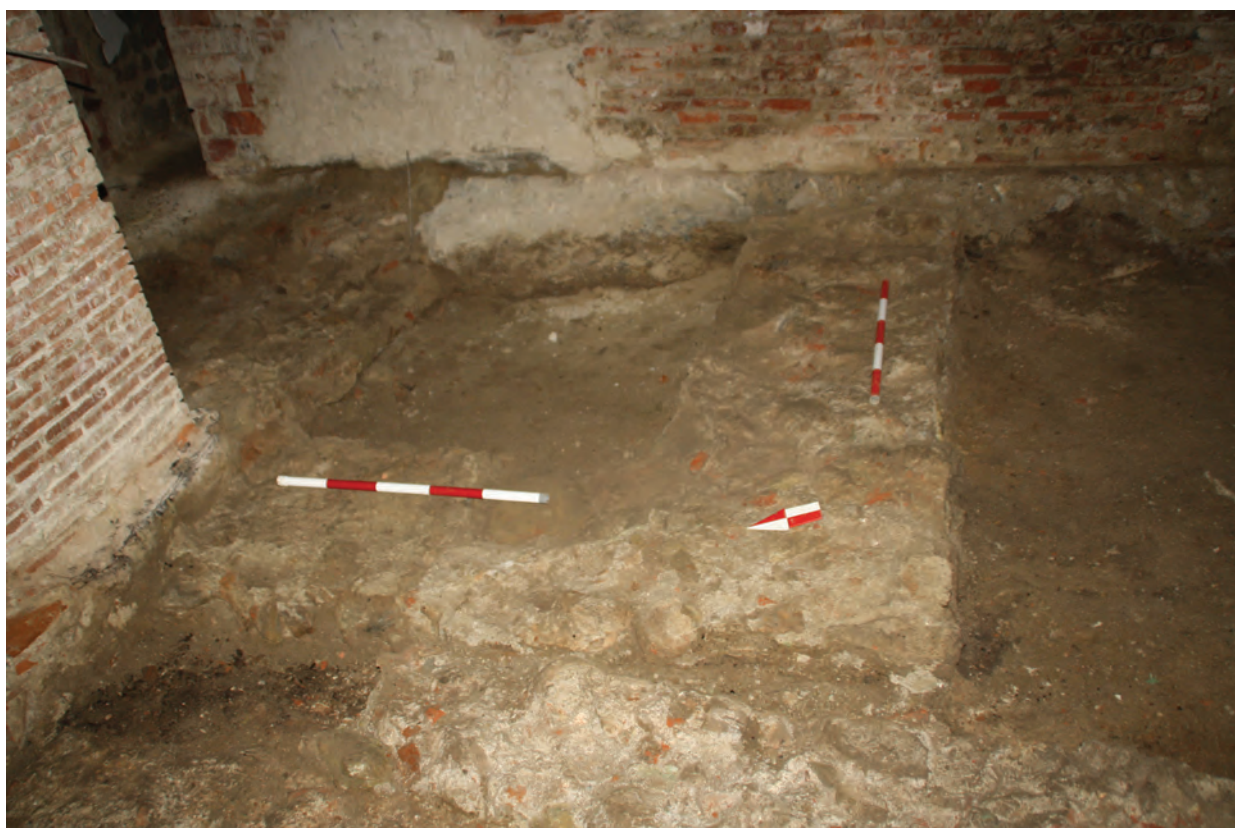
**Figura 42.** a–b) Încăperea V, ruinele încăperii mai vechi VA: vedere de ansamblu (a) și detaliu de zidărie (b).  
**Figure 42.** a–b) Room V, ruins of the older room VA: overview (a) and masonry detail (b).

pe interior. Laturile de nord (Z.16) și de sud (Z.19) s-au păstrat suficient de bine pentru a putea spune că și în această direcție compartimentul avea cel puțin 1,50 m pe interior (Fig. 42/a–b).

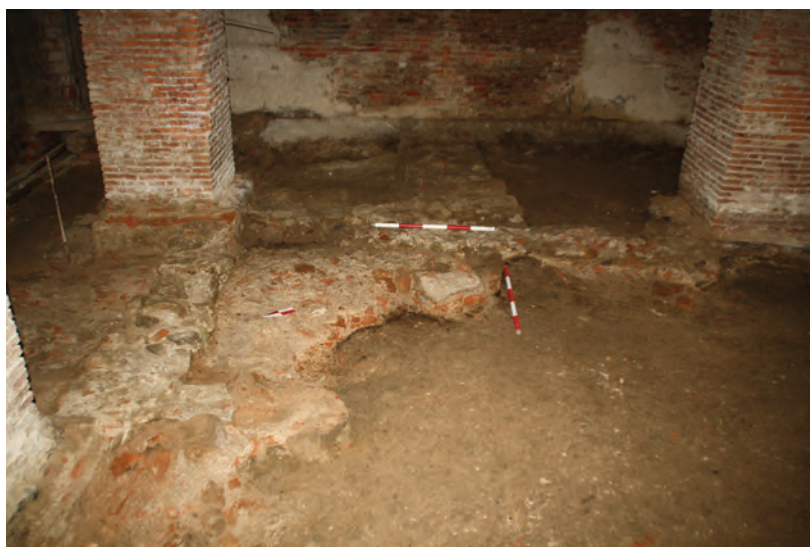
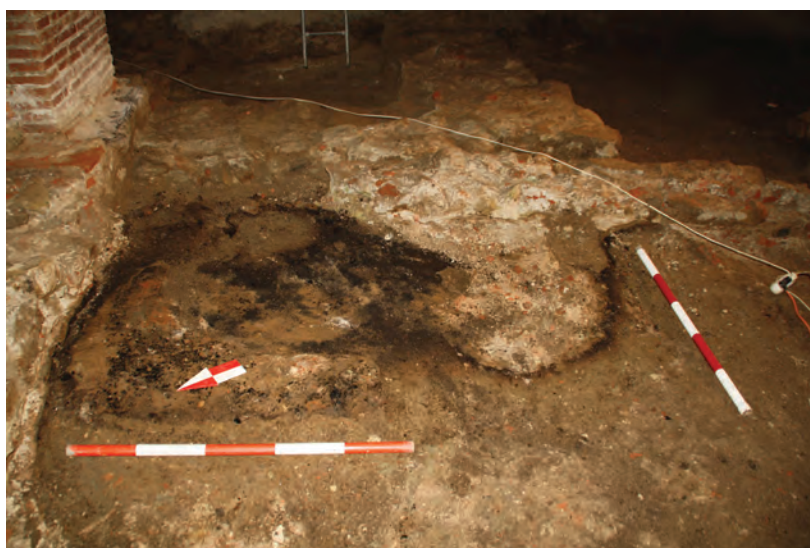
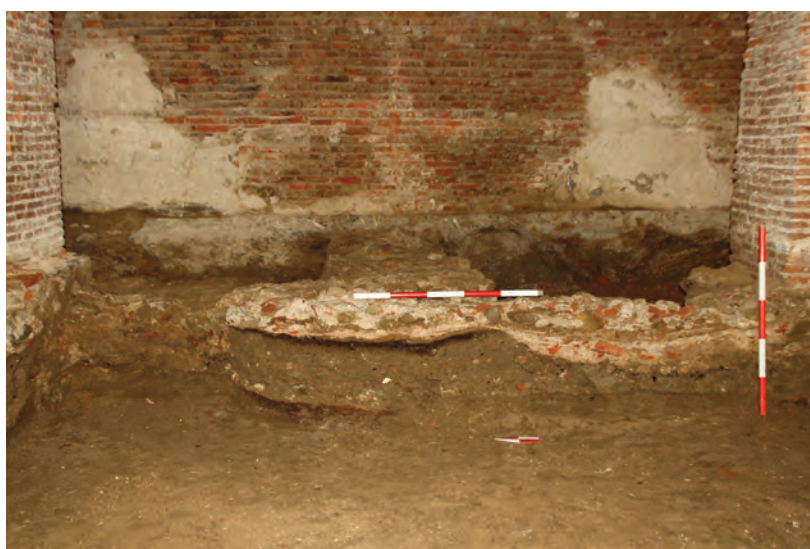
**Figure 43.** a–c) Room V, shallow structure of stone and brick, with traces of burning.

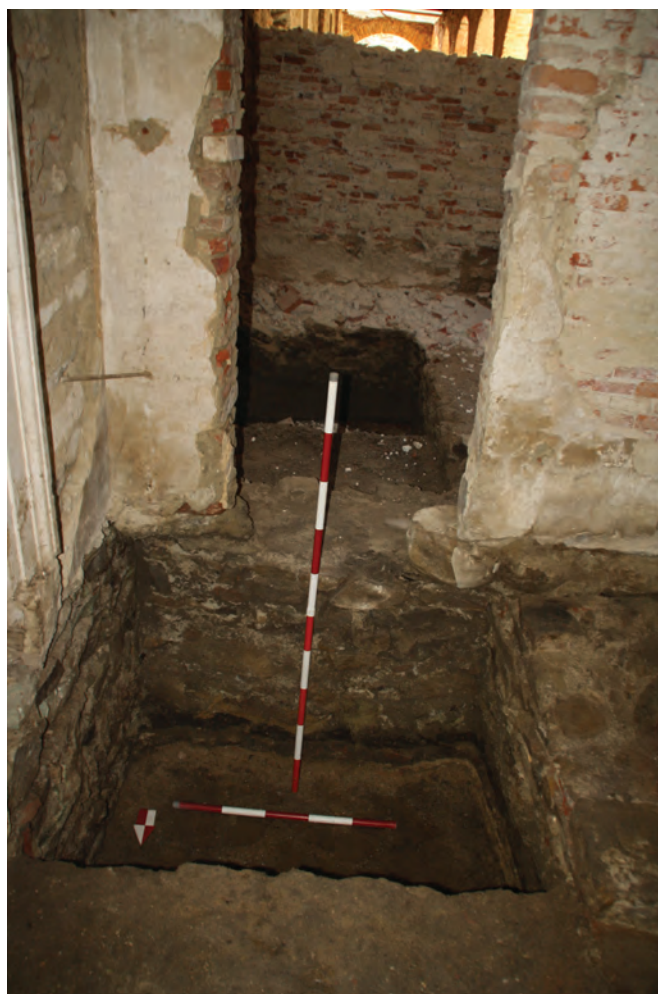
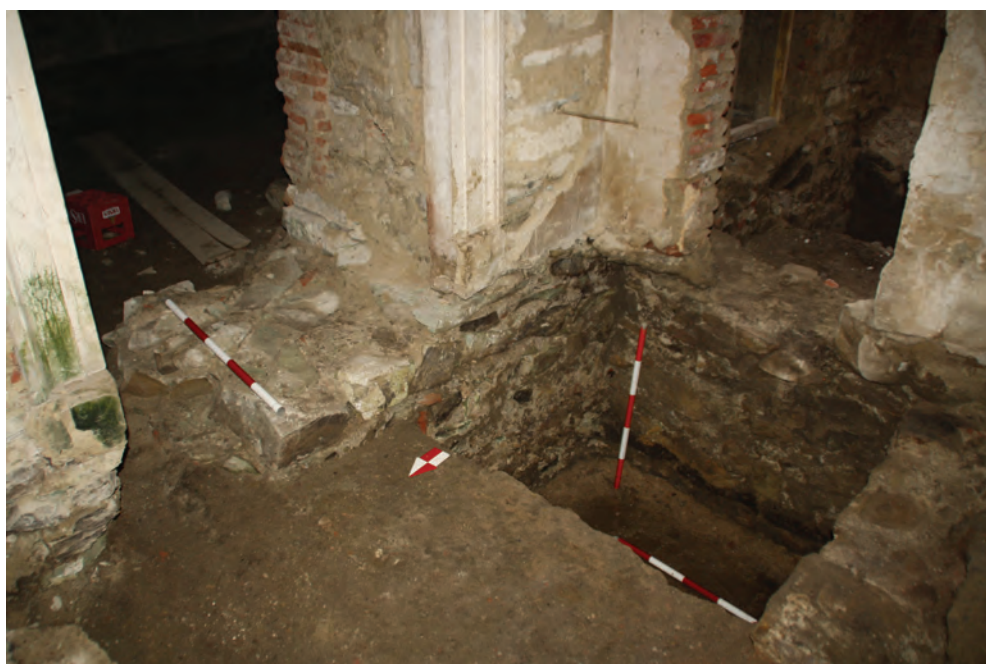
**Figura 44.** Cercetarea încăperilor VI și IX: cercetarea încăperii IX, vedere spre încăperea VI (a), și cercetarea zonei dintre cele două încăperi (b).

**Figure 44.** Research in Rooms VI and IX, as seen when looking towards Room VI (a) and while investigating the area between the two rooms (b).

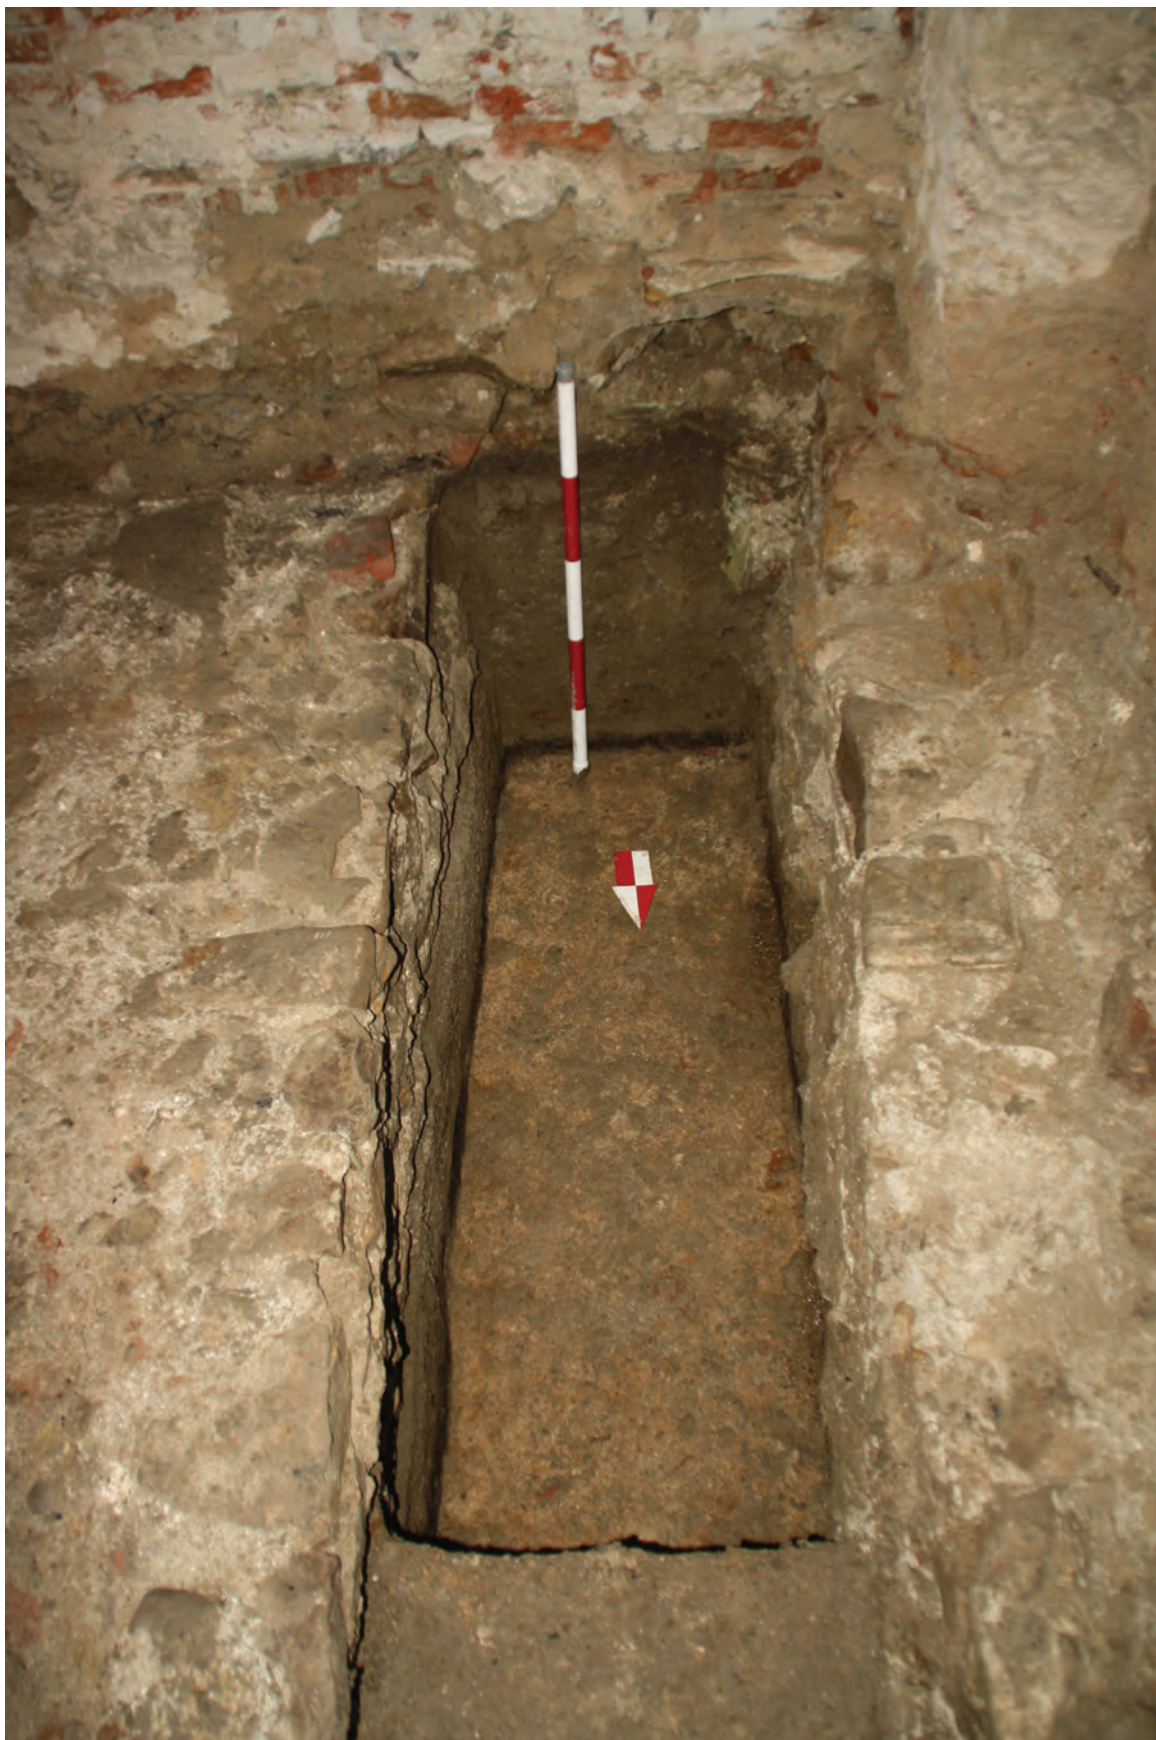
**Figura 45.** Încăperea VI, detaliu cu fundațiile pereților de sud și vest (în față și dreapta), și ruina laturii de est a încăperii vechi.

**Figure 45.** Room VI, detail of the foundation of the southern and western walls (front and right), and the ruins of the eastern side of the old room.

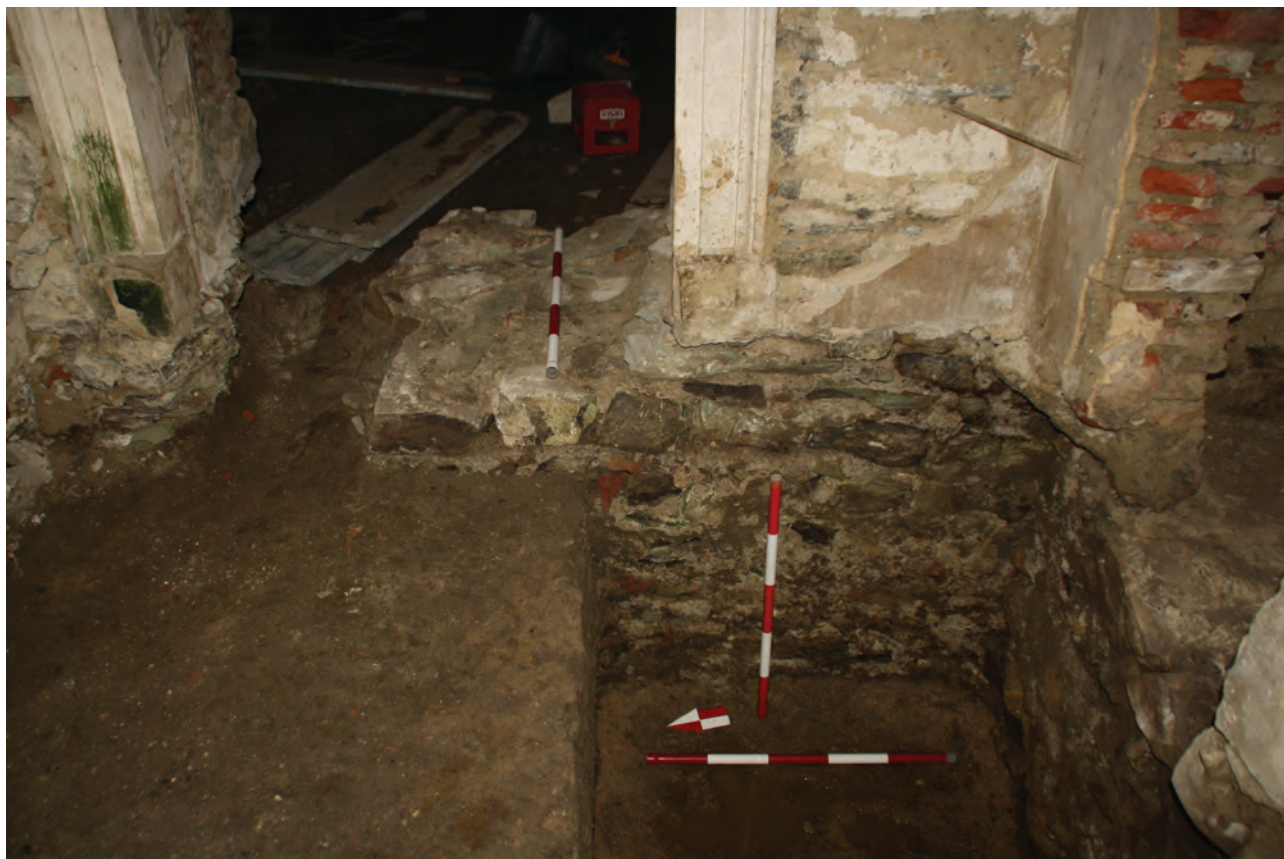
**Figura 48.** Detaliu cu fundația laturii de vest a corpului de gardă în interiorul actualei încăperi IX, cu intrarea principală în clădirea principală.

**Figure 48.** Detail of the foundation of the western side of the guardhouse inside the current Room IX, with the main entrance into the main building.

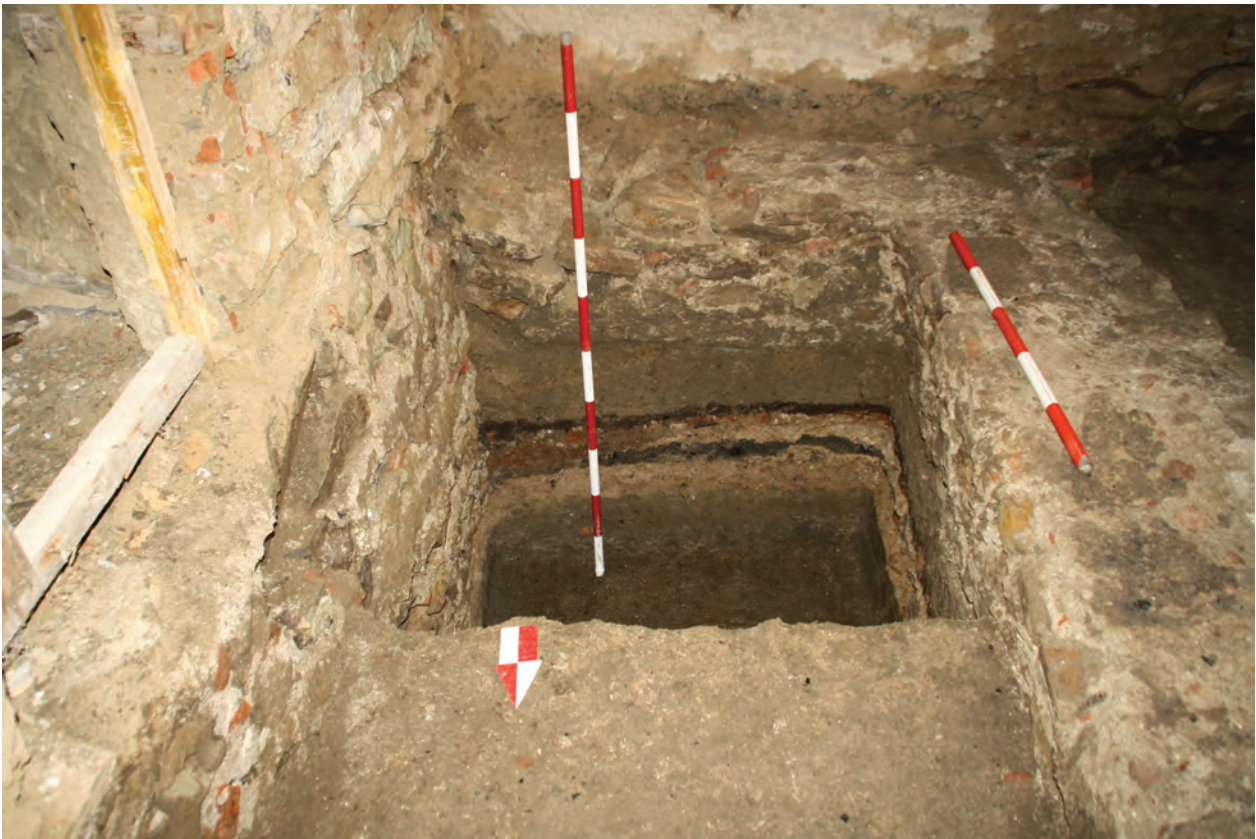
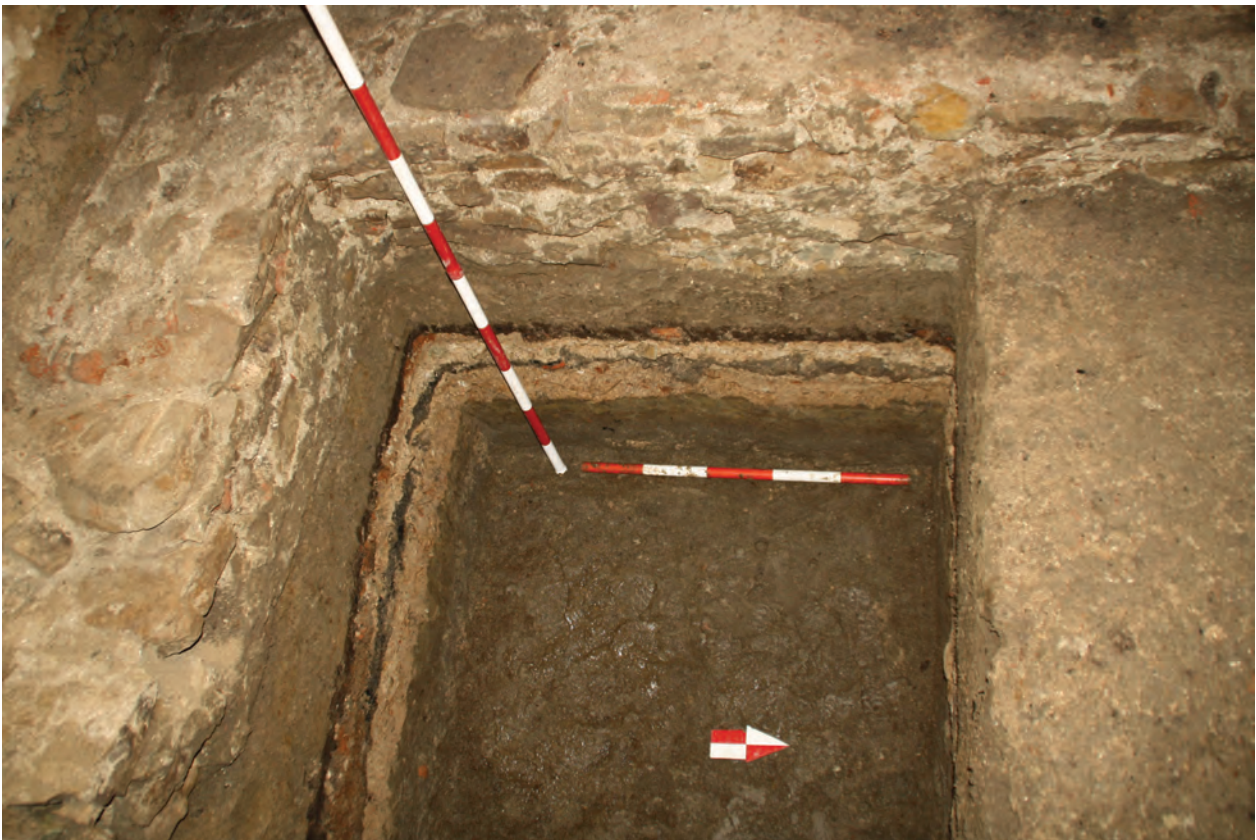
**Figura 49.** a–b) Ruinele descoperite în interiorul Încăperii VI: vedere de ansamblu (a) și detaliu către vest (b).

**Figure 49.** a–b) The ruins uncovered inside Room VI: overview (a) and detailed view from the west (b).
