# MATERIALE ȘI CERCETĂRI ARHEOLOGICE

SERIE NOUĂ  
NR. XXI, 2025

**Figura 1.** Cetatea Făgăraș. Planul general al cercetărilor arheologice din anii 1998 și 2011–2012.

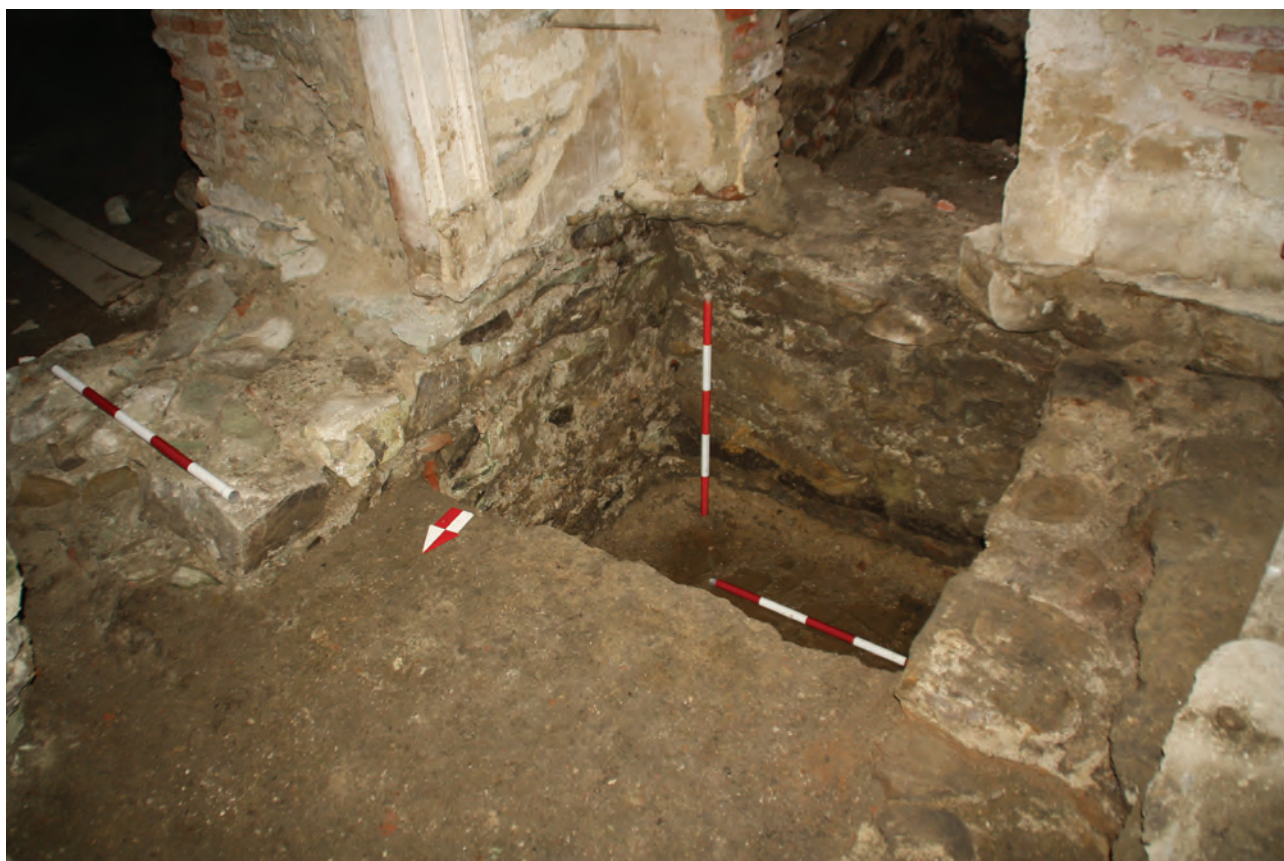
**Figure 50.** a–b) Room IX: (a) the southwestern corner of Room IX (a), with the crossing into Room VI (center), the entrance to Room IV (left), and the ruin of the old wall (right), and (b) the northern section of trench S.25. Explanation: 1. Clayish ash-grey layer with black burnt inclusions and mortar; 2. Releveling, small bits of brick and burnt inclusions; 3. Releveling, mortar, small bits of brick; 4. Flooring of compacted clay, with black burnt inclusions and bits of brick; 5. Releveling, mortar and small bits of brick; 6. Compact, ash-greyish layer, occasionally charcoal inclusions.
